# **Vulnerabilità sismica dei beni monumentali ecclesiastici: evidenze del comportamento strutturale in seguito al terremoto del centro Italia del 24 agosto 2016**

CARLO PELLEGRINO E LORENZO HOFER\*

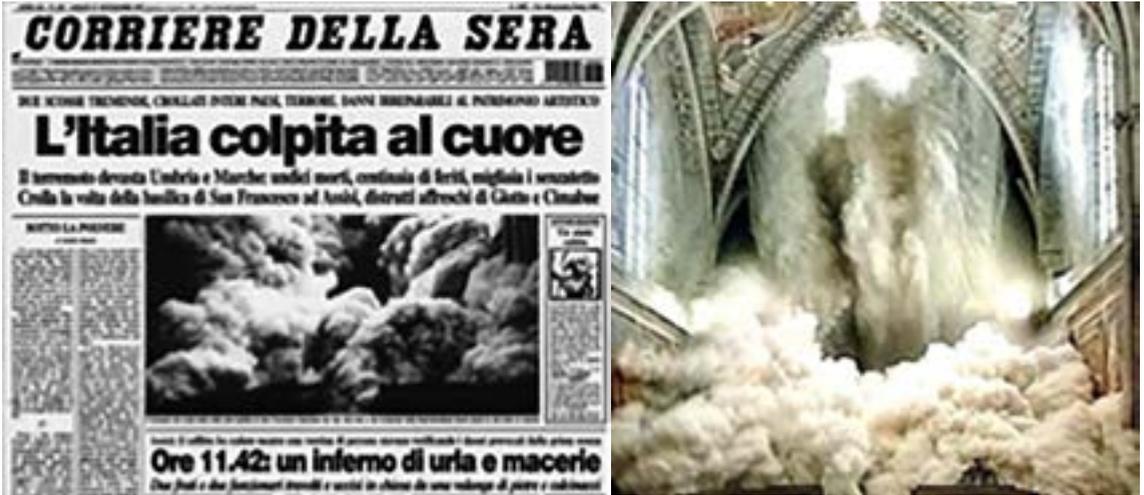
Le costruzioni ecclesiastiche costituiscono una parte fondamentale del patrimonio artistico, storico e culturale del nostro paese. Nell'intero territorio nazionale sono presenti più di 65.000 chiese, circa 8 per ogni comune. La storia recente dimostra come tali costruzioni siano particolarmente vulnerabili alle sollecitazioni di origine sismica. Il 26 settembre 1997, le immagini del crollo della volta della Basilica di San Francesco ad Assisi hanno fatto il giro del mondo (Fig. 1).

1. Terremoto Umbria - Marche ( $M_w = 5.97$ ), 26 settembre 1997: crollo della volta della Basilica di San Francesco ad Assisi

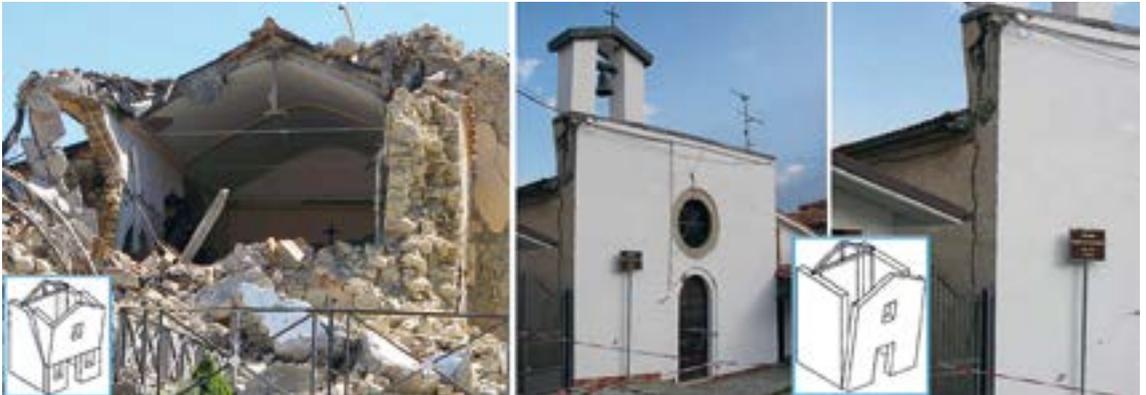
La Fig. 5 mostra, a titolo di esempio, il collasso per ribaltamento della facciata della chiesa di Santa Maria a Torrita. La tessitura muraria appare di scarsa qualità, con blocchi irregolari sia per forma sia per dimensione con una scarsa connessione trasversale. La Fig. 5 mostra inoltre la chiesa della frazione di Tino (Amatrice), con l'innesco della rotazione rigida della facciata. In particolare, si possono notare le fessure verticali che denotano il distacco

della facciata dalle pareti laterali. Nel caso di ribaltamento della facciata, la presenza di catene longitudinali e di un ammorsamento di buona qualità tra la facciata e i muri della navata contribuisce ad un buon comportamento di questo macroelemento.

5. Ribaltamento della facciata della Chiesa di Santa Maria a Torrita (sinistra), innesco del ribaltamento della facciata della chiesa di Tino (destra)

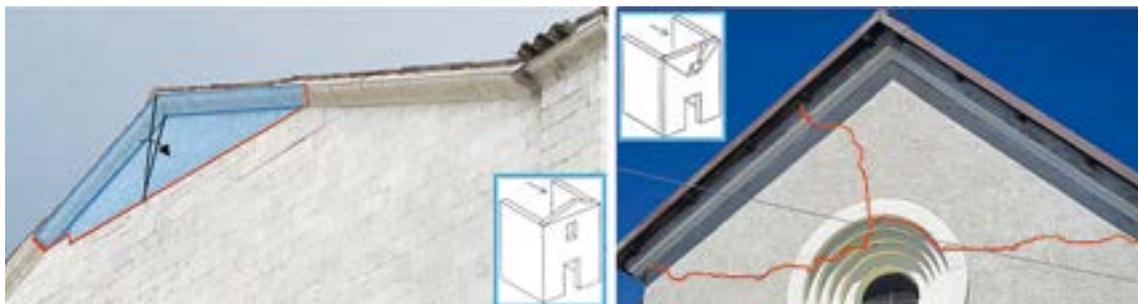
La città di Norcia rappresenta una delle città principali localizzate dell'area colpita dal terremoto del 24 agosto 2016, nella quale sono presenti costruzioni caratterizzate da una qualità muraria migliore e una forma architettonica più ricercata. Sebbene la muratura della chiesa di Santa Maria Argentea di Norcia sia di qualità superiore, con buona qualità dei materiali e tessitura più regolare, la Figura 6 mostra la fessurazione tipica dell'innesco di un meccanismo nella sommità della facciata. Un meccanismo analogo viene rilevato nella facciata della chiesa di Mosaicchio, dove si può notare una lunga fessura orizzontale ed una fessura verticale al centro dell'elemento. Anche in questo caso di danneggiamenti alla sommità della facciata, la presenza di collegamenti efficaci con la copertura (travi-catene) e/o di controventi di falda contribuisce ad un buon comportamento di questo macroelemento. Viceversa, la presenza di una sommità a vela di grande dimensione e peso e/o una trave di colmo pesante in calcestruzzo armato, favoriscono l'innesco di tale meccanismo.

6. Ribaltamento locale della sommità della facciata della Chiesa di Santa Maria Argentea (sinistra), fessurazione della sommità della facciata nella chiesa di Mosaicchio (destra)

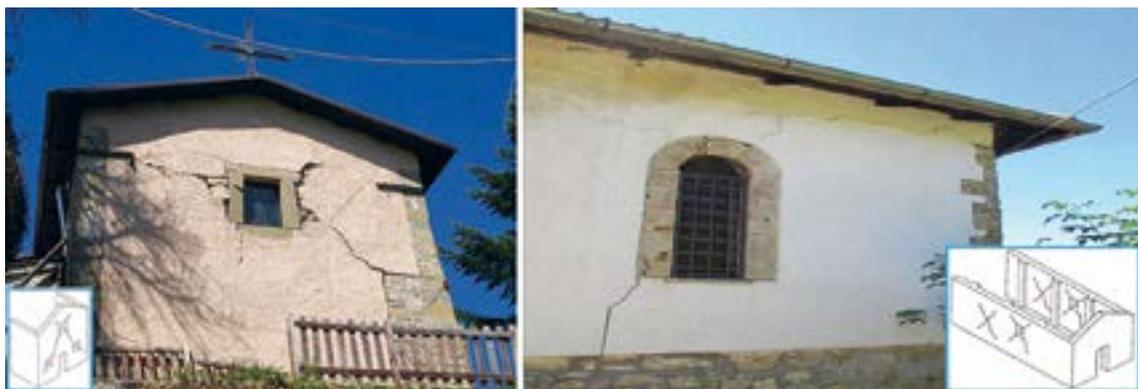
Altri danneggiamenti ricorrenti riscontrati nelle chiese analizzate, riguardano i meccanismi di taglio nella facciata e nelle pareti laterali. In questo caso, tali meccanismi si attivano con deformazioni nel piano per rottura a taglio della muratura e sono favoriti da grandi aperture e/o elevata snellezza della parete. Il quadro fessurativo che ne deriva è rappresentato da lesioni con andamento obliquo nella muratura (Fig. 7).

7. Meccanismi di taglio nella facciata della chiesa di Scai (sinistra) e nella parete laterale della chiesa di Colli (destra)

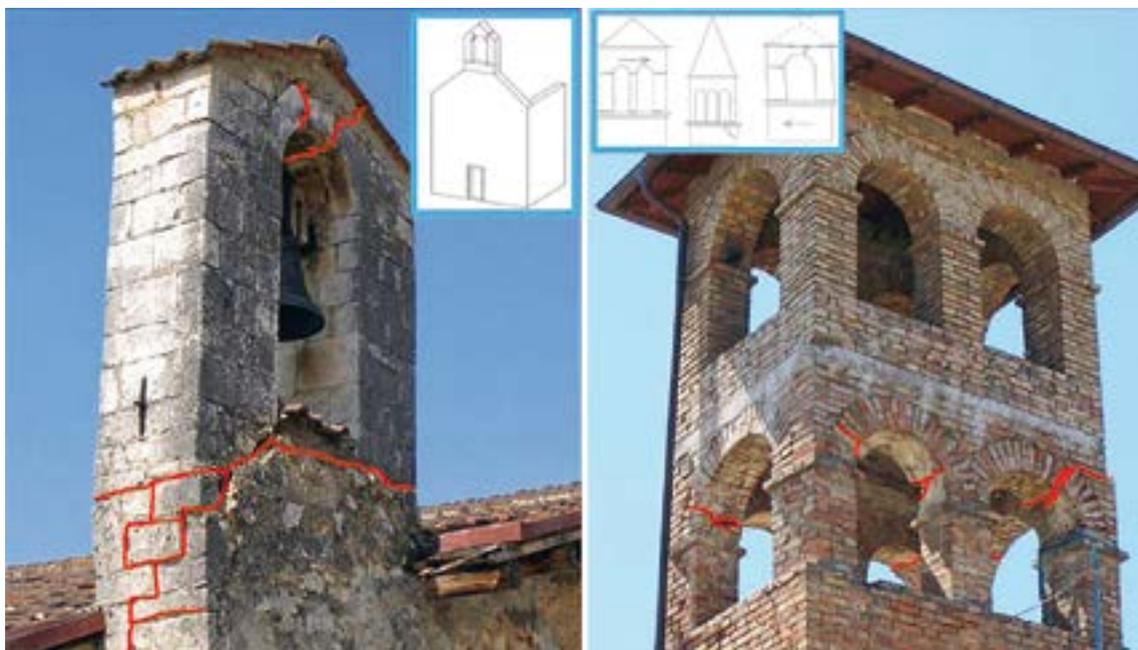
Il campanile rappresenta un ulteriore macroelemento tipico delle costruzioni ecclesiastiche, caratterizzato da un'alta vulnerabilità nei confronti delle azioni indotte dal terremoto. Il meccanismo si attiva con la deformazione nel piano degli archi o all'estremità dei piedritti, con lesioni negli archi stessi e/o rotazioni o scorrimenti dei piedritti. In particolare, la presenza di piedritti tozzi e/o archi di luce ridotta, di cerchiature e/o catene, diminuisce la vulnerabilità sismica di questo macroelemento. Viceversa, una massa significativa in sommità, come ad esempio una copertura pesante, ne favorisce l'attivazione. La Fig. 8 mostra il danneggiamento del campanile della chiesa di Santa Giuliana a San Pellegrino (Norcia), e il quadro fessurativo riportato dal campanile della Chiesa di Santa Giusta ad Amatrice.

8. Fessurazione del campanile della Chiesa di Santa Giuliana a San Pellegrino (sinistra) e del campanile della Chiesa di Santa Giusta ad Amatrice (destra)

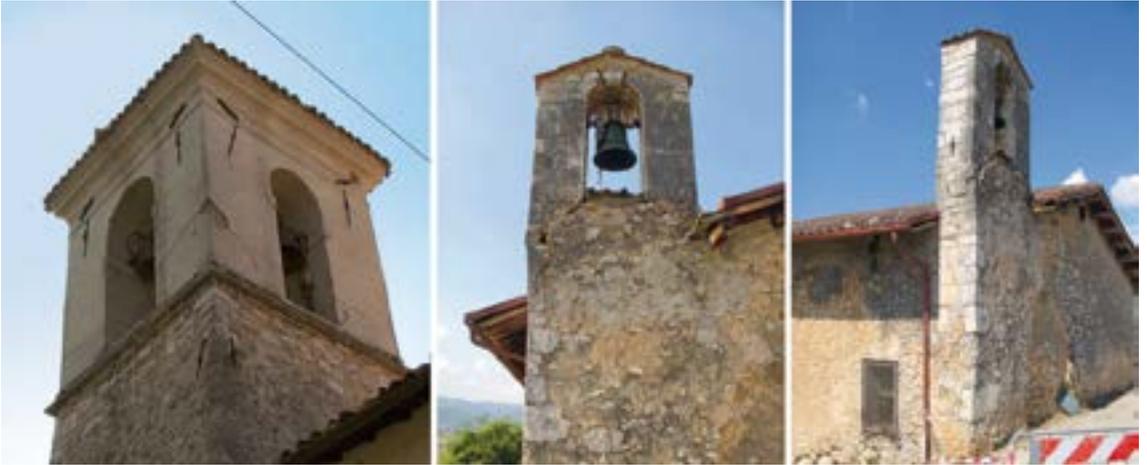
In diversi casi, si nota l'effetto benefico introdotto dalla presenza delle catene che rappresentano un vincolo al ribaltamento (Fig. 9).

9. Esempi di buon funzionamento delle catene

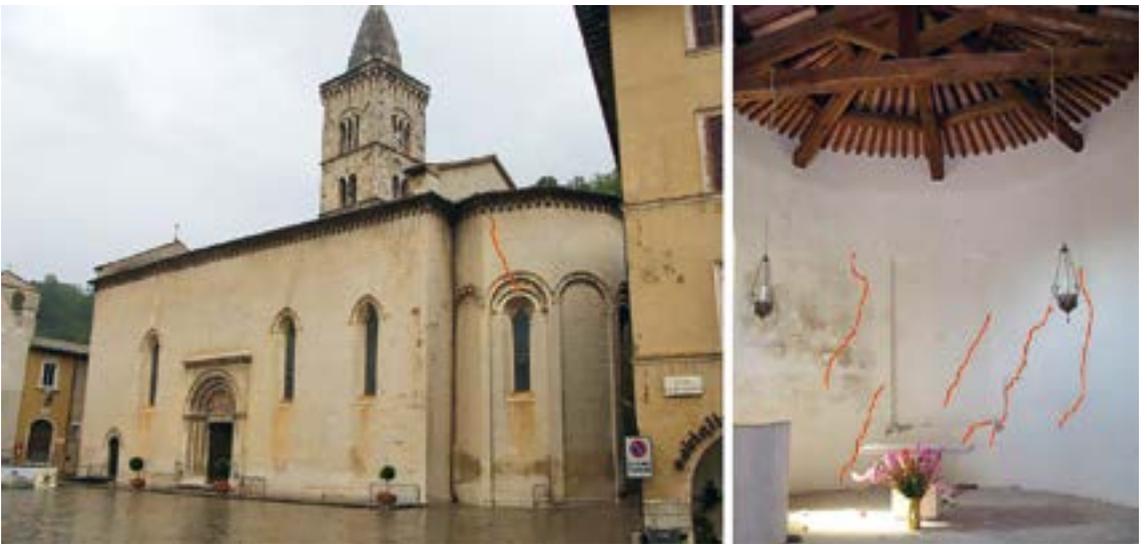
10. Chiesa di Visso (sinistra) e Chiesa di Bagnolo (destra)

Si riportano infine due foto scattate dagli autori, rappresentanti le fessurazioni dovute all'innesco di meccanismi di taglio e ribaltamento dell'abside (Fig. 10).
