UNIVERSITÀ DEGLI STUDI DI PADOVA

**STUDIO E RILIEVI PER LA CONOSCENZA E IL
RESTAURO DELLA GRANDE VETRATA DELLA
CHIESA DI SAN GIOVANNI E PAOLO A VENEZIA**

Dottorando: Stefano Voltolina

Capitolo 8: CARATTERIZZAZIONE DEI MATERIALI E DEL DEGRADO DELL'ANTELLO 35 a

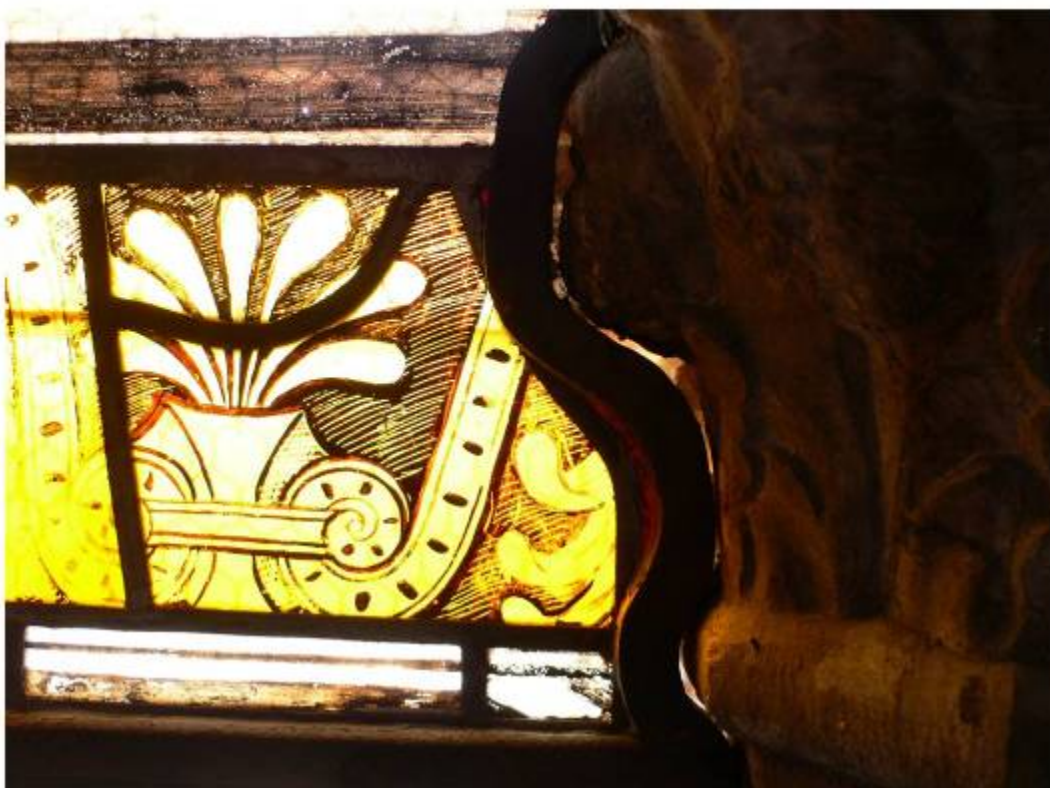
RILIEVO FOTOGRAFICO INTERNO - Ancoraggio degli infissi al cornicione lapideo (silicone, foro per le viti di tenuta)-

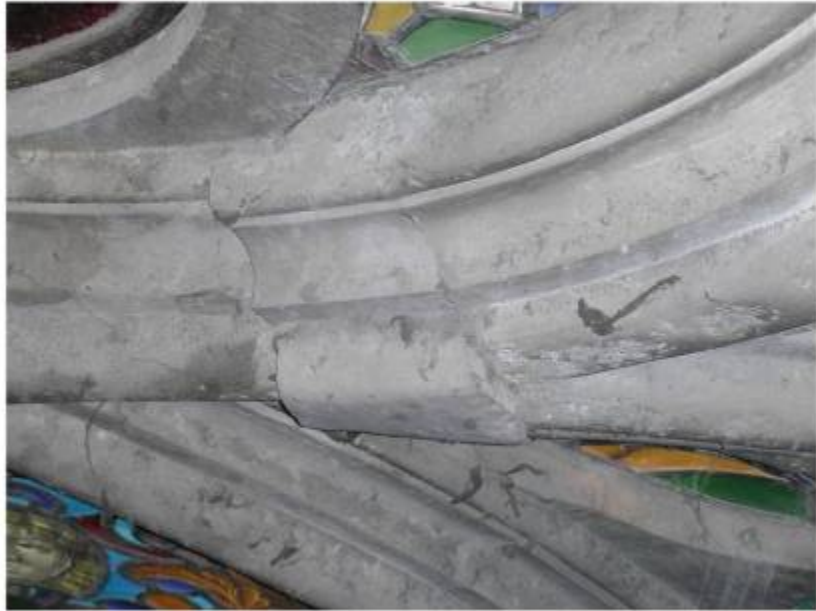
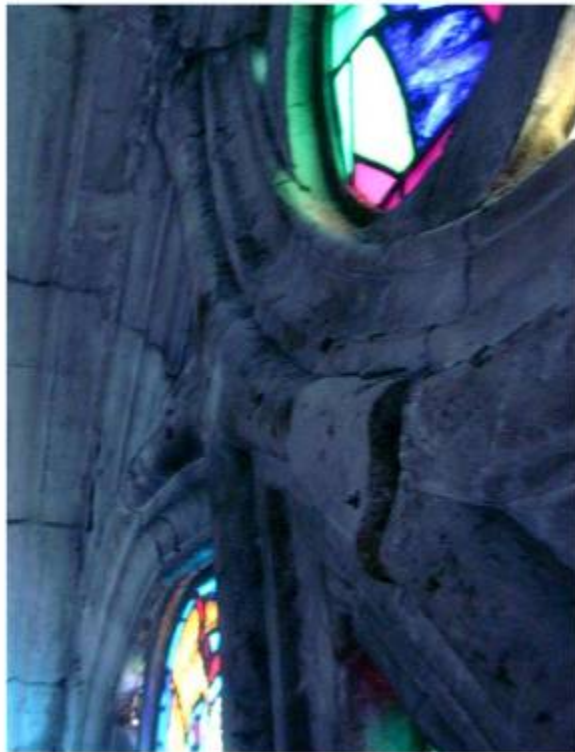
RILIEVO FOTOGRAFICO INTERNO - Conci del cornicione lapideo (particolare)-

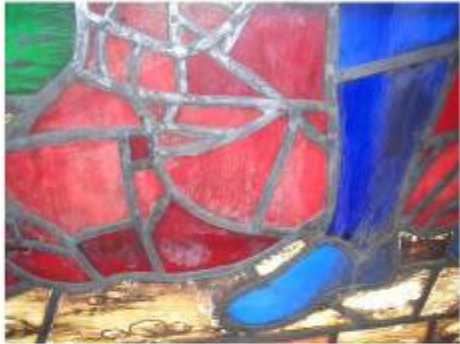
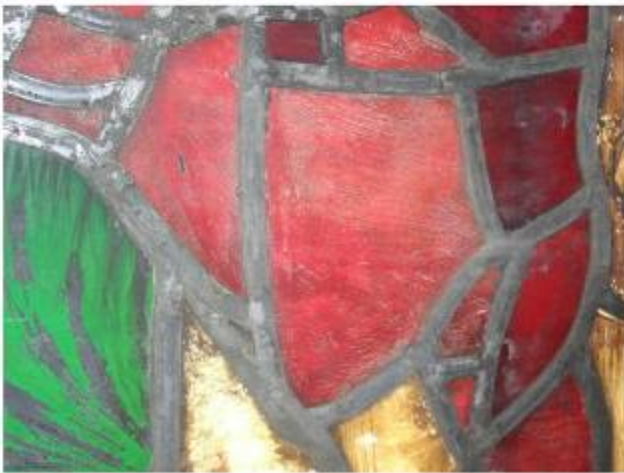
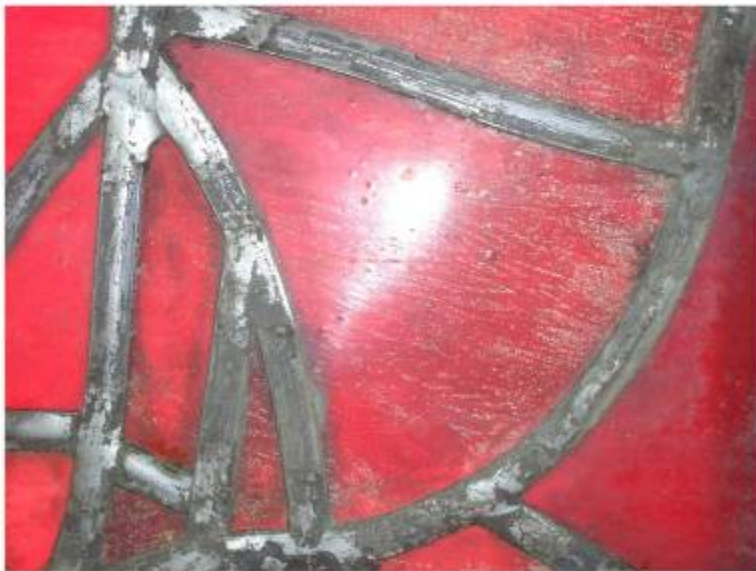
RILIEVO FOTOGRAFICO INTERNO - Corrosione superficiale su tessere placcate rosse-

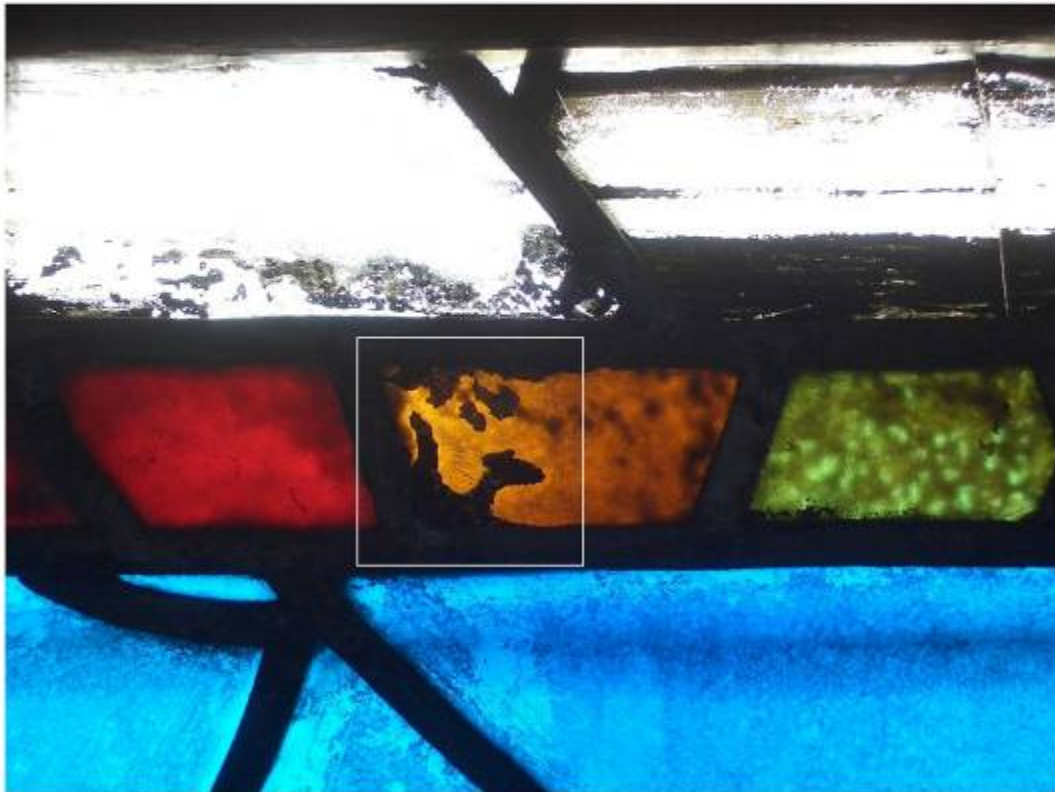
Per quanto concerne l'esfoliazione e la polverizzazione della grisaglia, diffusa in modo massiccio soprattutto nella parte bassa della vetrata, le cause possono essere di varia natura tra cui:

RILIEVO FOTOGRAFICO INTERNO - Esfoliazione della grisaglia-

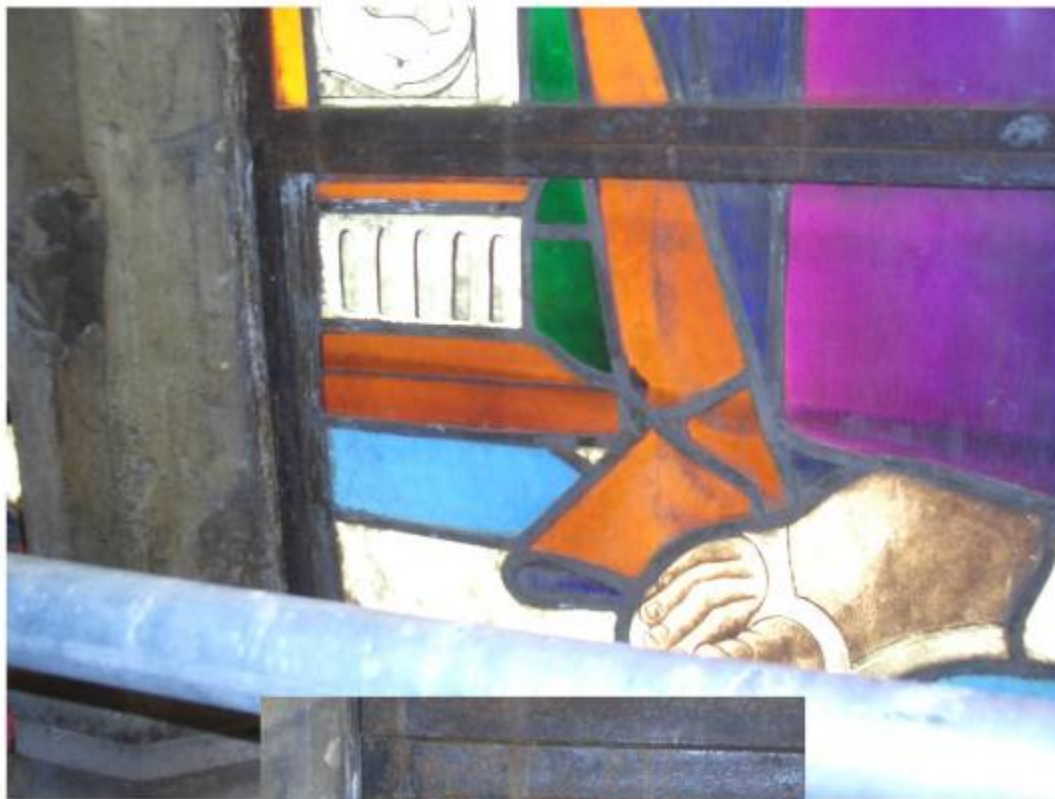
RILIEVO FOTOGRAFICO INTERNO - Accoppiamento di diversi righelli di piombo perimetrale -

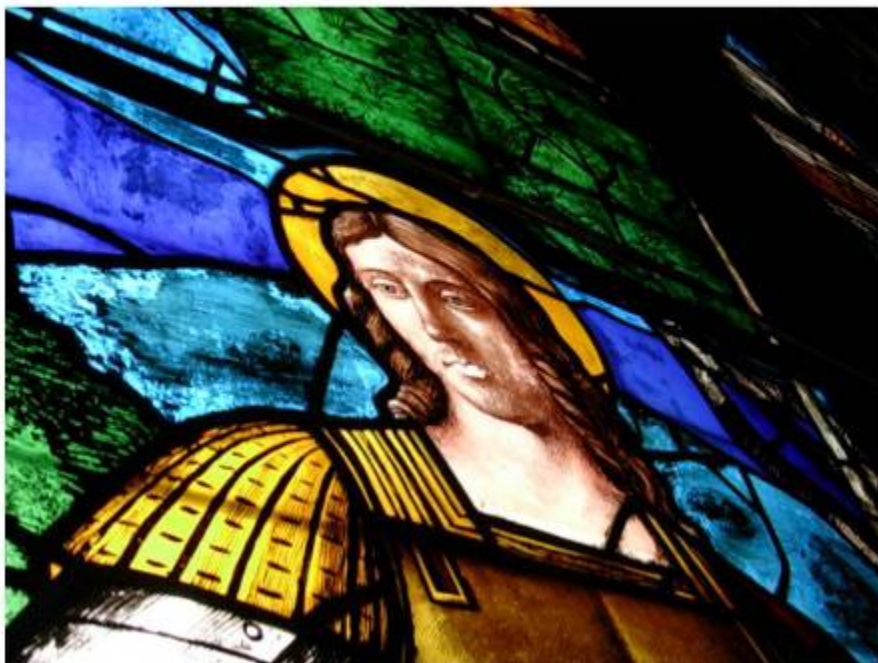
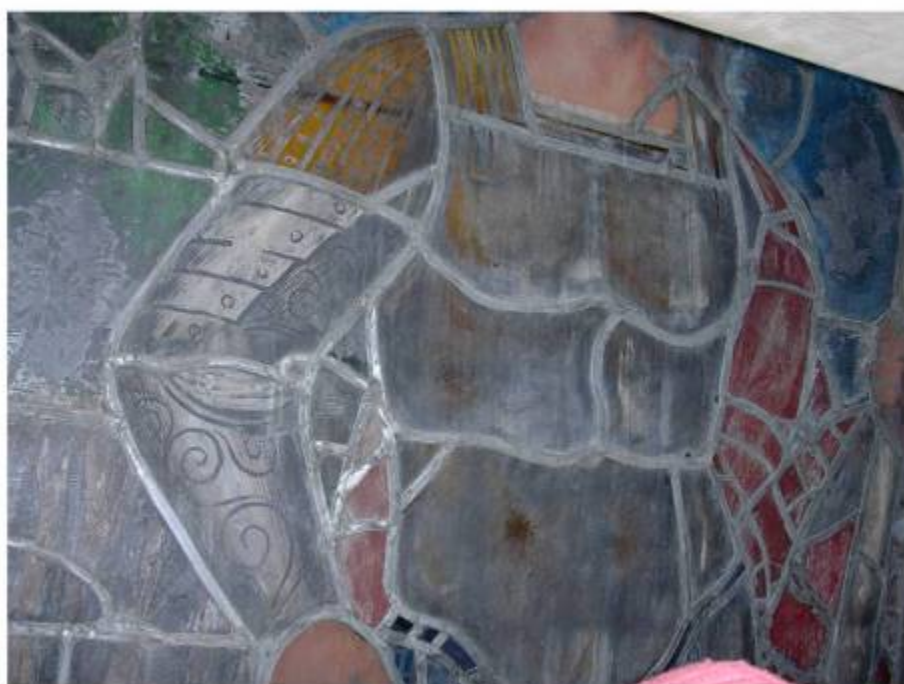
RILIEVO FOTOGRAFICO INTERNO - Spanciature degli antelli (particolare ant. 33c) -

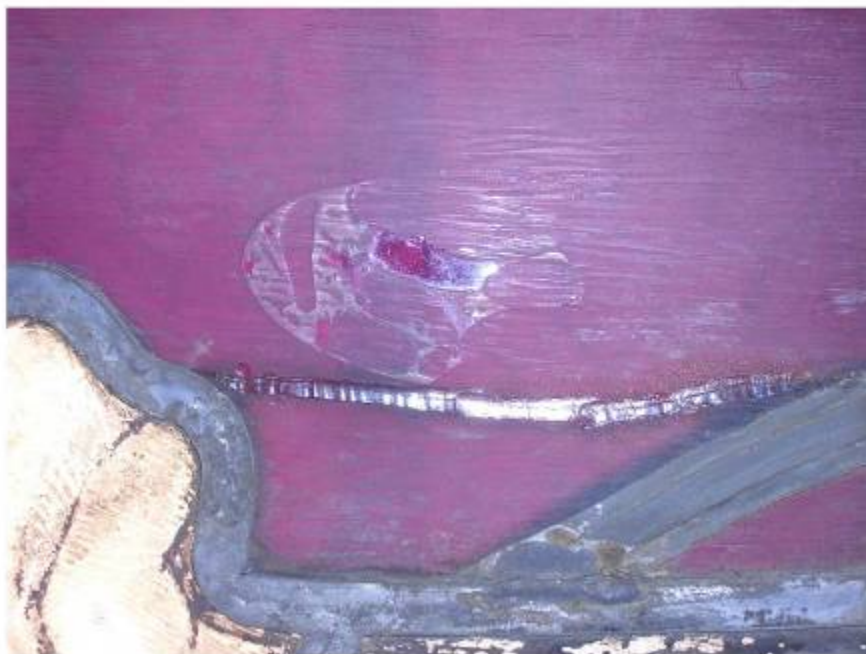
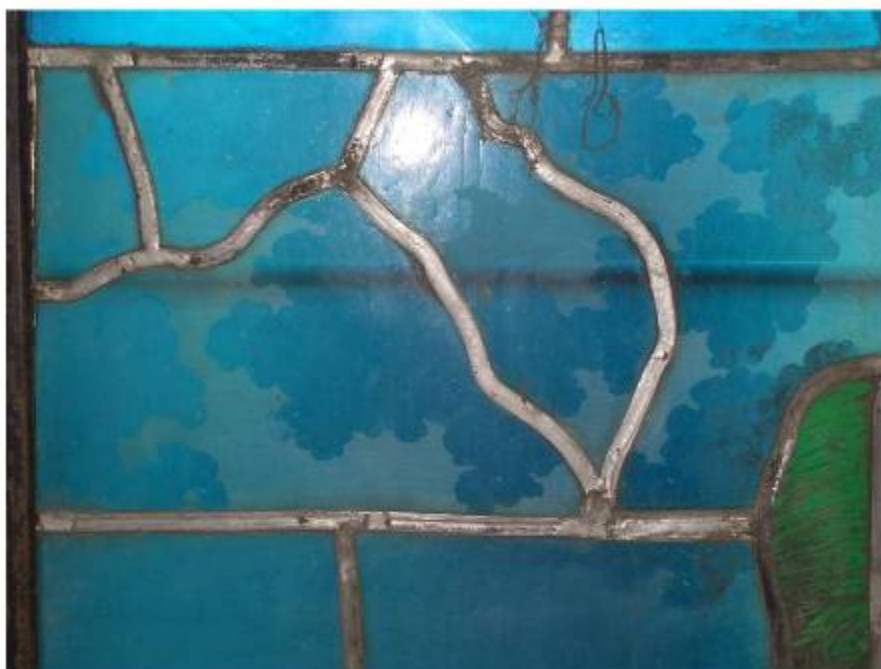
RILIEVO FOTOGRAFICO INTERNO - Suture e resti di un incollaggio eseguito con silicone trasparente; deposito superficiale interno

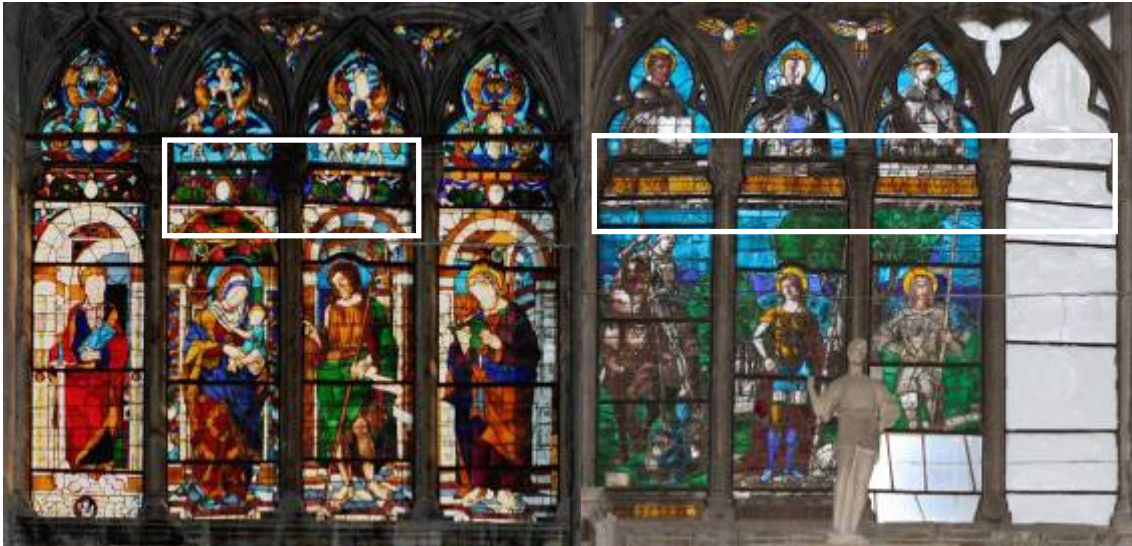
Ancora, analizzando le deformazioni, è stata verificata l'orizzontalità delle barre metalliche inserite sotto le cuspidi nelle quadrifore. E' risultato che in quella inferiore gli antelli delle finestre ai lati tendono a ruotare verso l'esterno, mentre nella quadrifora superiore sono i pannelli centrali ad essere inclinati, formando una sorta di colmo al centro (Fig. 6.2).

Fig. 6.2: Nei riquadri sono evidenziate le zone in cui sono ben visibili le deformazioni rispettivamente delle quadrifore alta e bassa

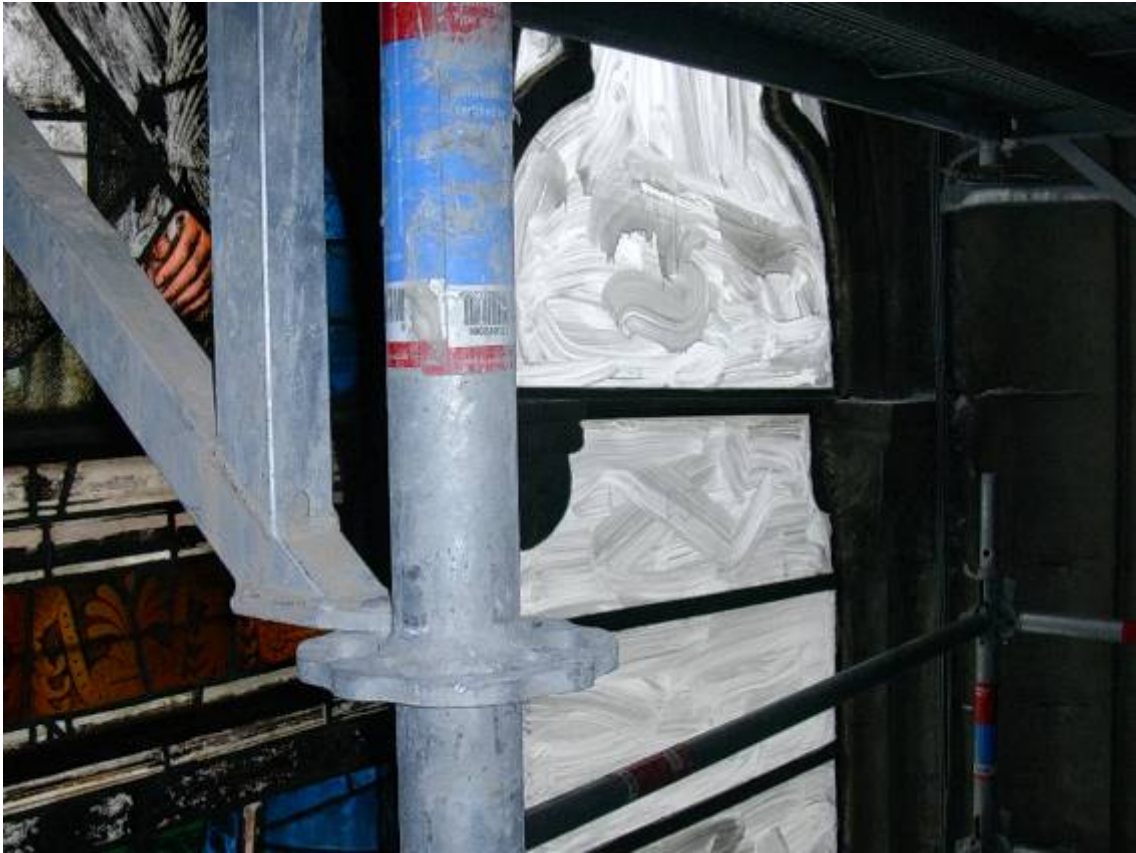
Fig. 8.4: Antello 35 a. Particolari del vano finestra tamponato con pannelli in pvc trasparente resi opachi con una vernice bianca lavabile

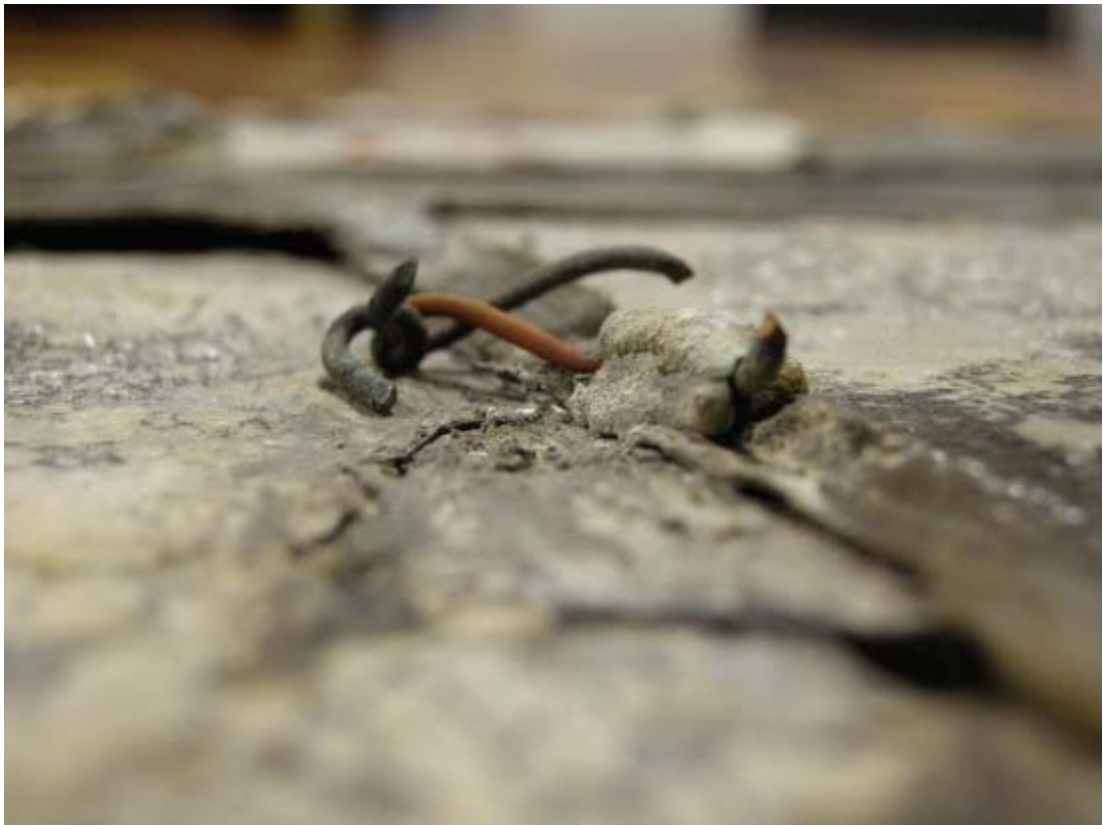
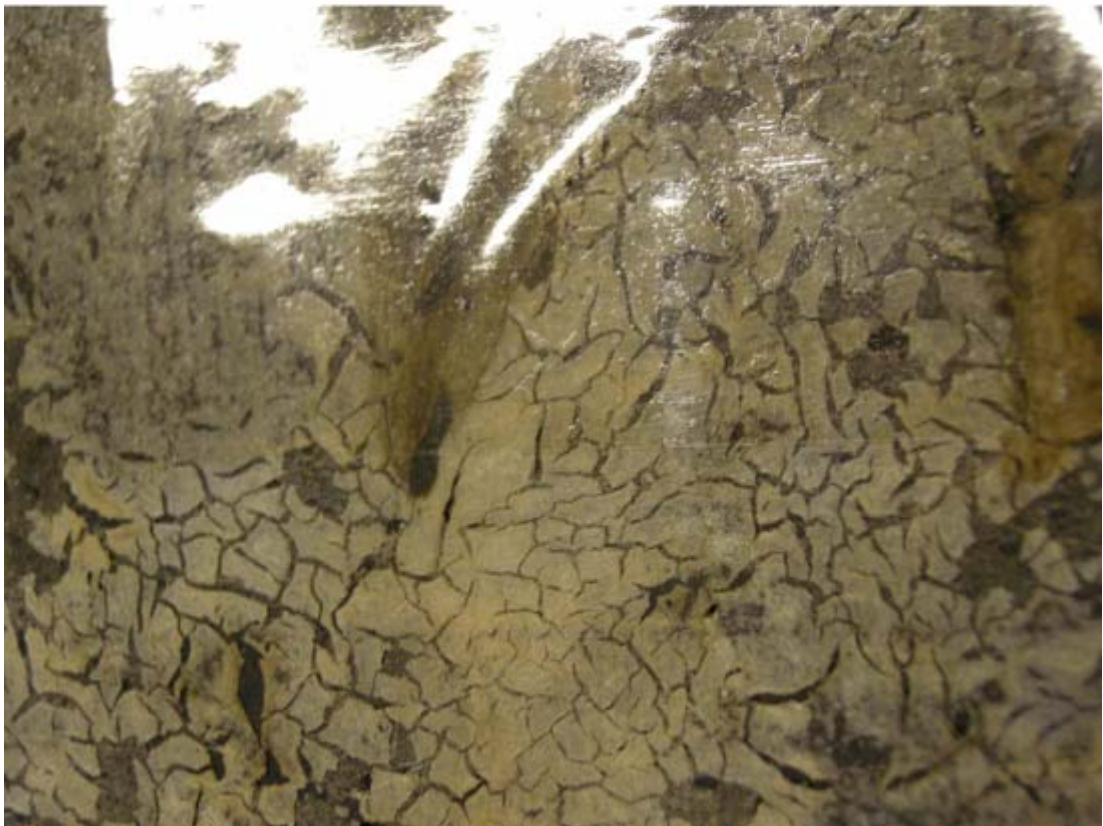
Fig. 8.10: Particolari. “Rametto” o filo in rame sustagnato sulla tramatura plumbea. Tessera (Verso) del fregio dipinto “consolidata” nell’ultimo intervento di restauro.

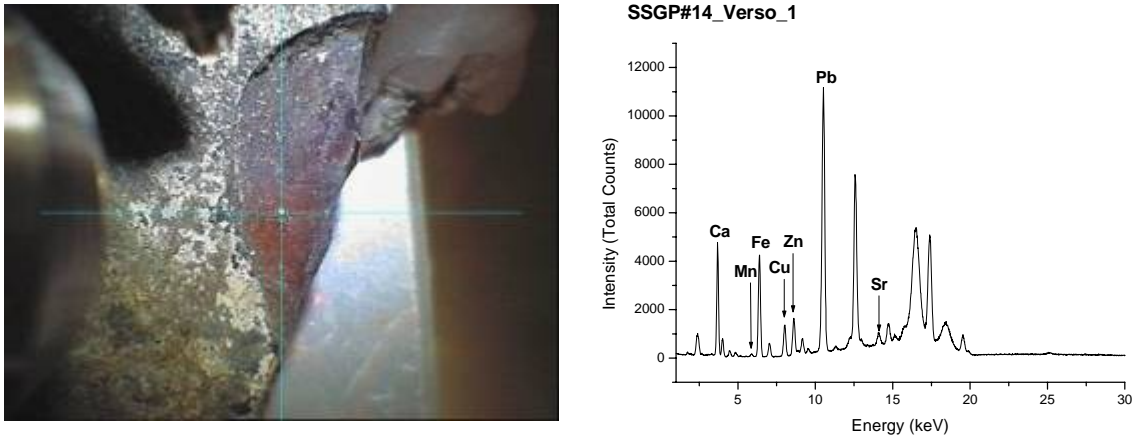
Nel campione 14 queste patine hanno uno spessore considerevole e possono tranquillamente venire definite incrostazioni. La tessera vitrea è stata analizzata in un punto posto sotto la tramatura plumbea in cui era saltato un frammento di vetro. Lo stesso punto è stato osservato prima e dopo aver rimosso la patina.

Fig. 8.26: Campione 14 – Recto, immagine della patina analizzata e relativo spettro XRF

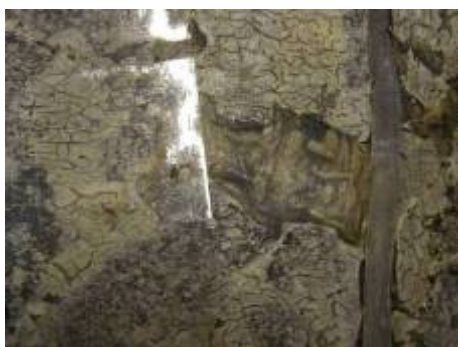
Il campione è stato prelevato dal verso della tessera 16. La superficie della tessera è completamente ricoperta da materiale polimerico di sintesi che ormai si presenta come una incrostazione biancastra. Nel polimero sono anche inglobate fibre di carta giapponese utilizzata per applicare tramite impacchi il polimero.

Fig. 8.28: Immagine della superficie del verso della tessera: è visibile il polimero ormai secco e crepato

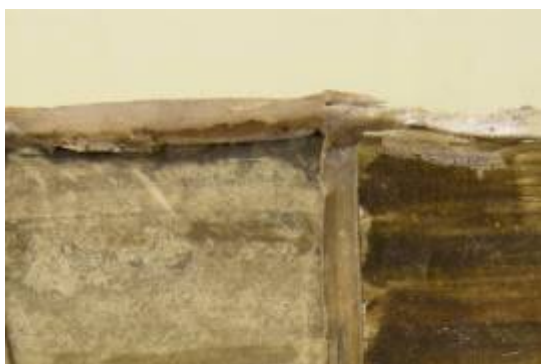
Il campione è stato prelevato dal perimetro dell'antello. Il silicone è stato usato per fissare l'antello all'infisso. Dall'osservazione ravvicinata dell'antello è emerso che i piombi perimetrali a contatto con il silicone presentavano depositi di corrosione. Da questa osservazione si è ipotizzato che nel restauro del 1980 fosse stato utilizzato silicone acetico.

Fig. 8.35: Immagine del silicone perimetrale a contatto con i piombi.

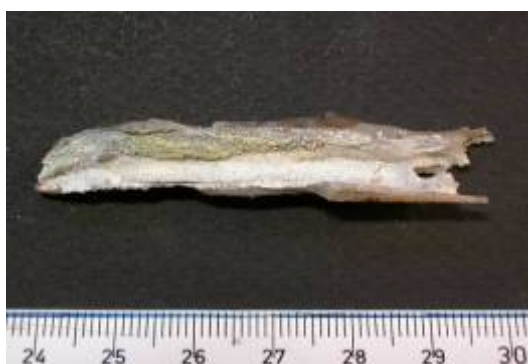
Fig. 8.36: Immagine del silicone perimetrale; è possibile vedere i depositi di corrosione sulla parte a contatto con i piombi.

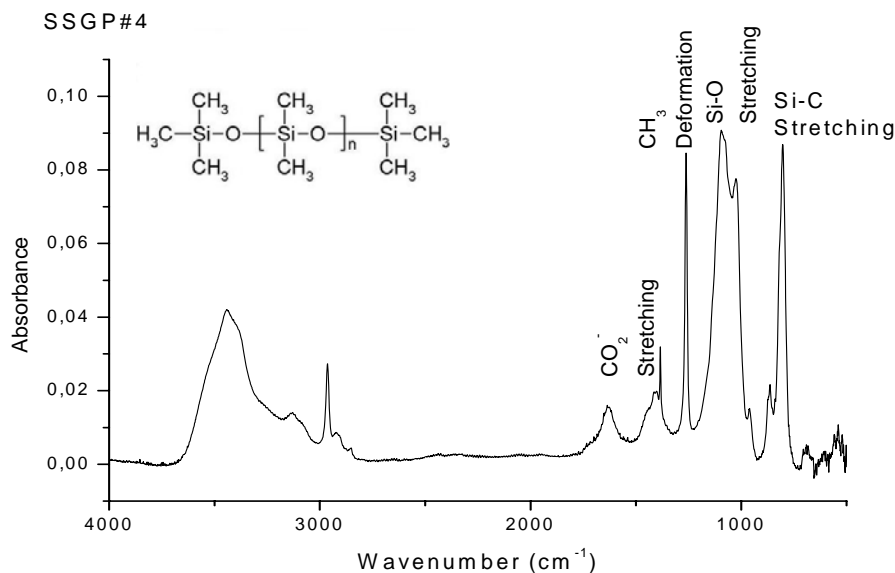
Fig. 8.37: Spettro IR del campione SSGP#4. Le bande presenti sono in buona corrispondenza con quelle proprie del Silicone - in alto a sinistra. Sono anche presenti le bande relative al gruppo carbossilato (COO⁻), conferma dell'utilizzo di silicone acetico da parte del Nonfarmale.

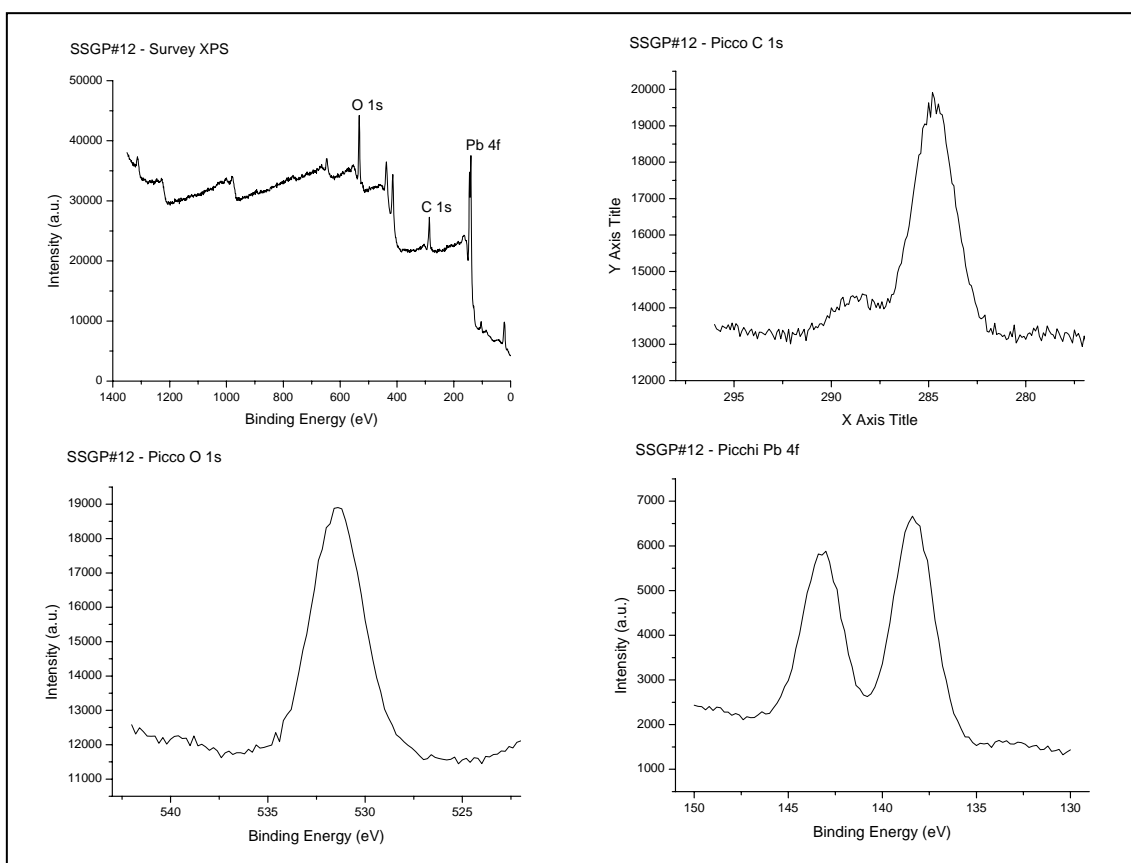
Fig. 8.39: Spettri XPS della superficie del piombo. Dai valori di Binding Energy dei picchi 4f del piombo emerge che si tratta di Pb^{2+} . L'ossidazione del piombo è avvenuta in seguito all'esposizione a vapori di acido acetico liberati dal silicone.

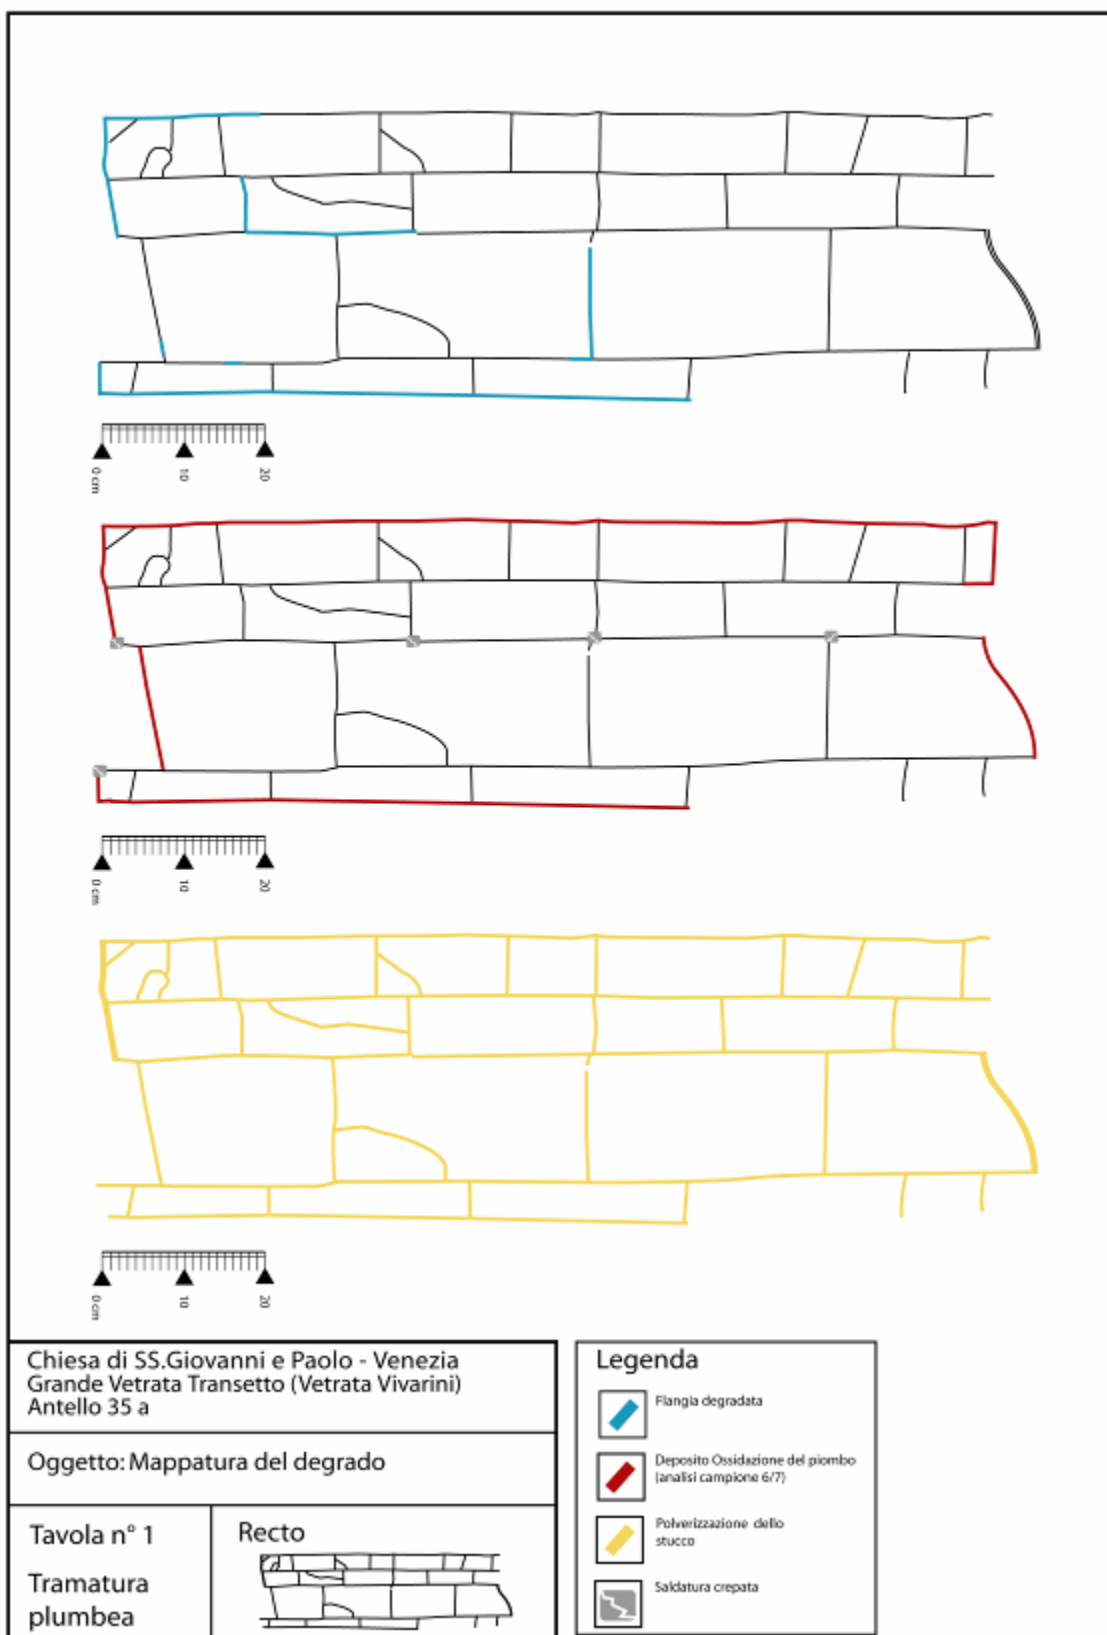
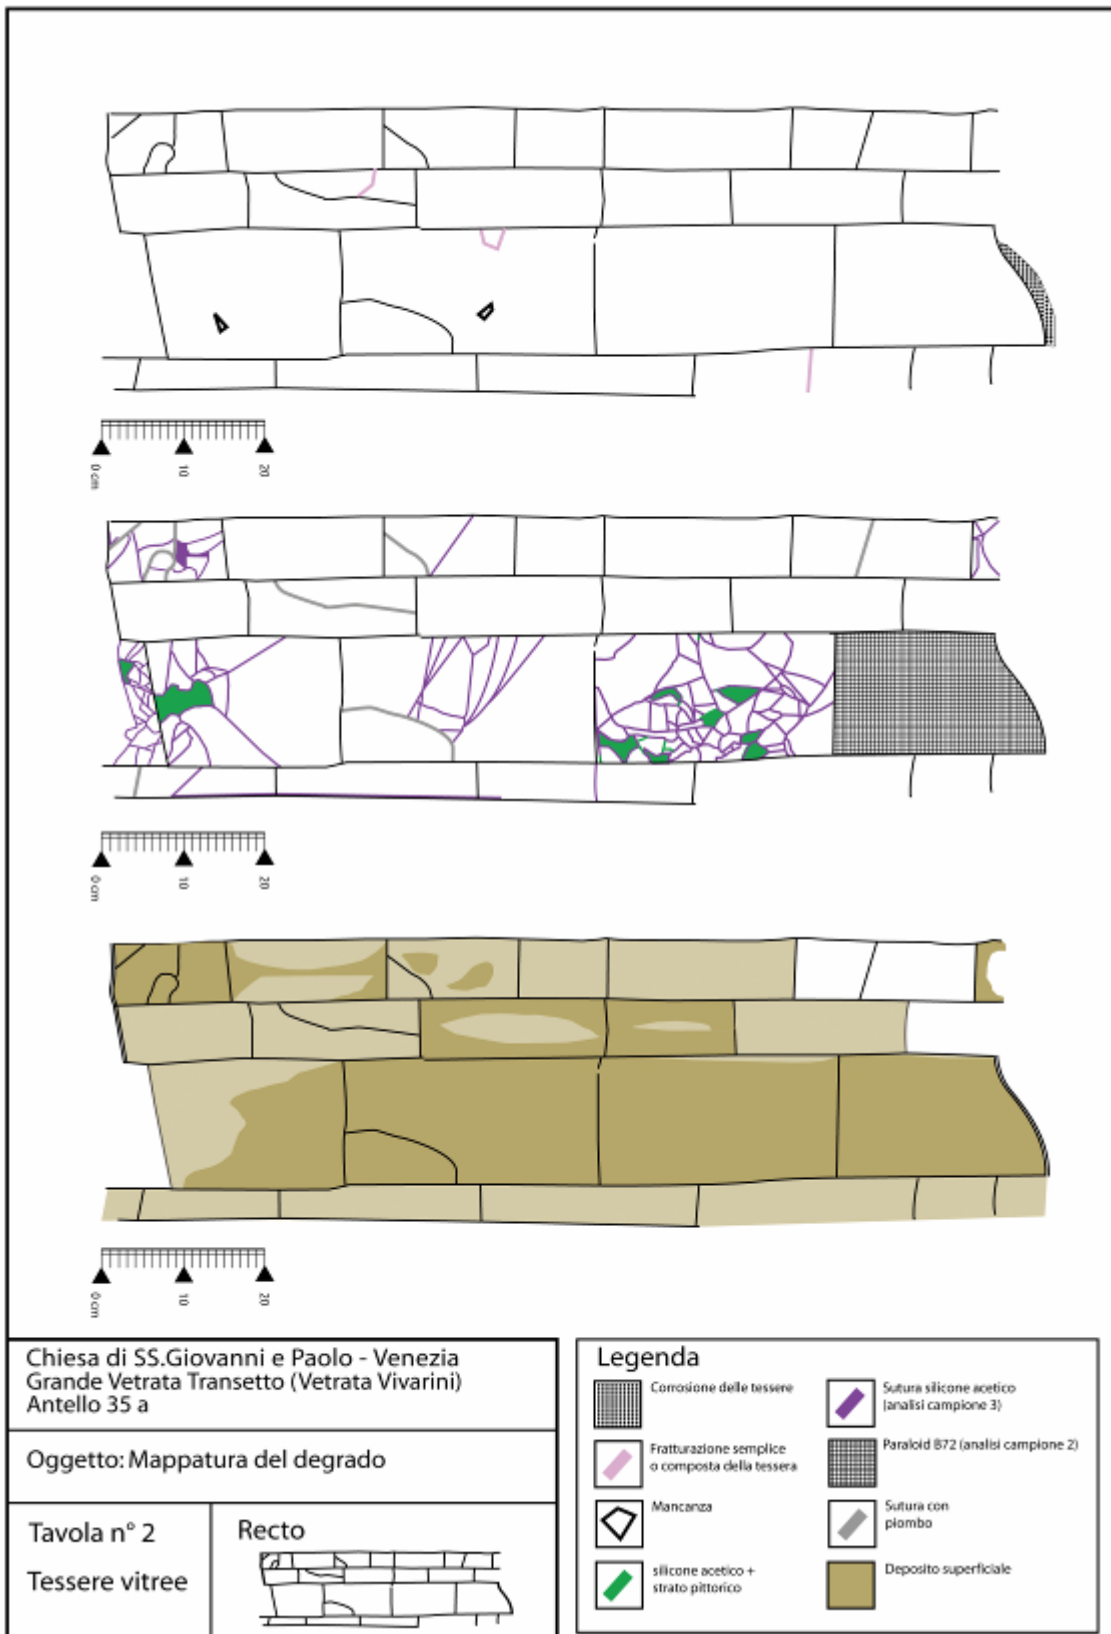
Oggetto: Mappatura del degrado

Nelle tavole seguenti vengono restituite le aree in cui sono presenti fenomeni di alterazione propriamente detti e tutte le parti interessate dagli interventi di restauro pregressi. Si è proceduto con una serie di osservazioni mirate, al fine di produrre una mappatura dell'antello, incrociando i risultati con le analisi di laboratorio e le osservazioni al microscopio ottico e allo stereomicroscopio. E' stata quindi redatta una legenda che potesse riassumere i vari fenomeni di alterazione applicandola sotto forma di retini al tracciato considerando il recto e il verso dell'antello.
