Journal of  
**SIEV**  
Italian Real  
Estate Appraisal  
and Investment  
Decision Society  
*Bimodal year IX  
Number 17 - november 2016*

# Friuli, 6 maggio 1976. Architetture ritrovate come segni della memoria

Giorgio Croatto\*, Umberto Turrini\*\*  
Angelo Bertolazzi\*\*

parole chiave: architettura tradizionale, conservazione,  
strumenti normativi, sisma, Friuli,  
sostenibilità economica

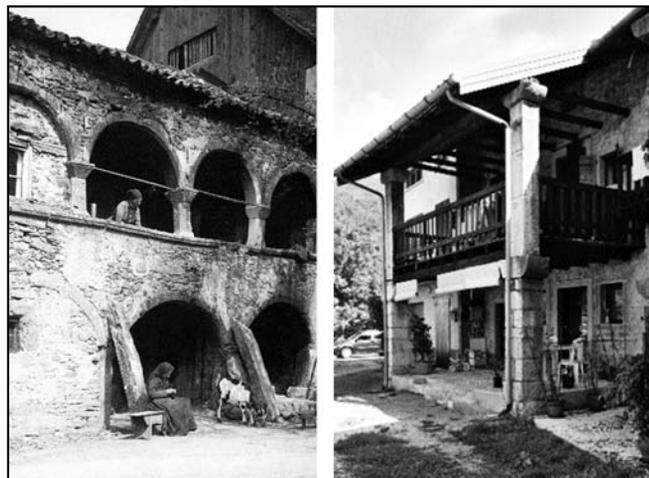
**Figure 1-2** - Esempio di edilizia tipica ad Ovaro in una fotografia d'epoca, dove si notano rilevanti modifiche ai prospetti quali la tamponatura degli archi esistenti per esigenze funzionali (a sinistra). I materiali vengono sapientemente utilizzati per tessere elaborate membrature murarie nelle architetture locali, come a Tarpana, Platischis (a destra) (da Croatto G., Gentilli R.)

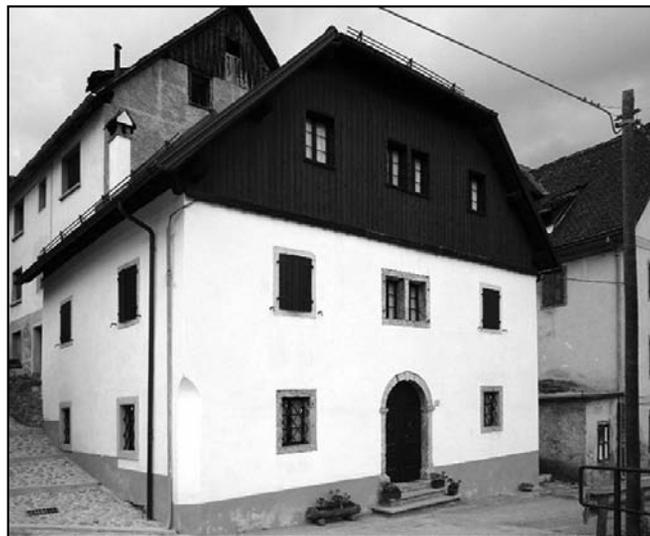
**Figura 3** - L'uso sapiente del legno e di geometrie particolari per la copertura contribuiscono, assieme al portale in tufo lavorato, a fornire una visione architettonica globale dell'edificio di evidente bellezza e valore (da Croatto G., Gentilli R.)

È proprio in concomitanza con il terremoto in Friuli, grazie alla lungimiranza di alcuni politici e amministratori che venne intrapresa l'opera di ricostruzione del patrimonio edilizio regionale, entro il quale rientravano anche le opere di architettura spontanea. Furono proprio quest'ultime che, unitamente all'azione di recupero ora prevista espressamente per loro, si videro forse per la prima volta riconoscere uno status privilegiato, ottenendo così dignità, non secondaria alle linee dominanti e auliche, uniche protagoniste indiscusse fino ad allora, e uniche a beneficiare della inclusione nei registri patrimoniali ufficiali. L'edilizia vernacolare, caratterizzata da un proprio linguaggio e con una sua identità specifica venne finalmente e giustamente elevata ad architettura di primordine, all'interno della quale vengono riconosciute regole e valori degni della conservazione e salvaguardia (Fig. 3).

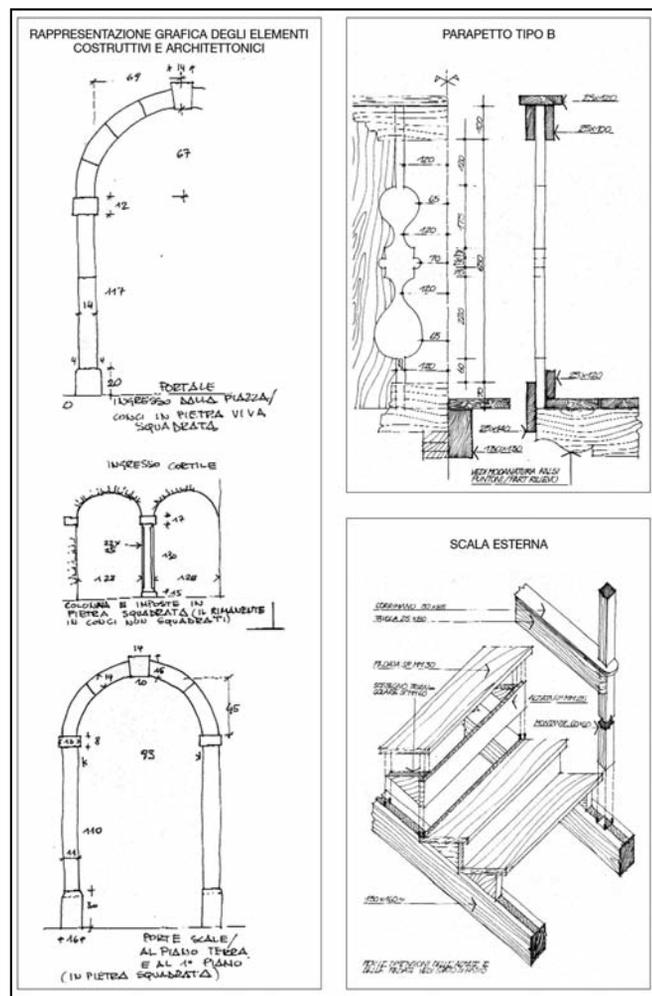
**Figura 4 - I dettagli architettonici tipici della cultura locale uniti all’uso di materiali “poveri” determinano geometrie e valenze artistiche di grande impatto formale (da Croatto G., Gentili R.)**

L’impianto tecnico-economico della legge 30/1977 poggia sulla individuazione di tre categorie di opere: “a”, “b”, “c”. La prima riguardava interventi “di riparazione strutturale e di adeguamento antisismico, nonché di difesa dagli agenti atmosferici”, la seconda interventi «di completamento e degli impianti”, la terza mirava a garantire il conseguimento di sufficienti “livelli di ricettività abitativa e funzionalità”. L’ente pubblico provvedeva in modo diretto alla gestione alla prima categoria di opere mentre per le altre utilizza lo strumento di concessione di contributi in conto capitale. Fu subito chiaro che molti edifici, con elementi caratteristici dell’architettura tradizionale, contemplavano interventi appartenenti alla seconda categoria: in tal modo, lasciando al proprietario l’onere del rifacimento o della riparazione, si palesò il rischio che lo stesso, anche non intenzionalmente ma per mancanza di conoscenza e “sensibilità”, potesse intervenire modificando l’identità originaria dell’edificio sconvolgendone i caratteri architettonici tradizionali (Fig. 4).

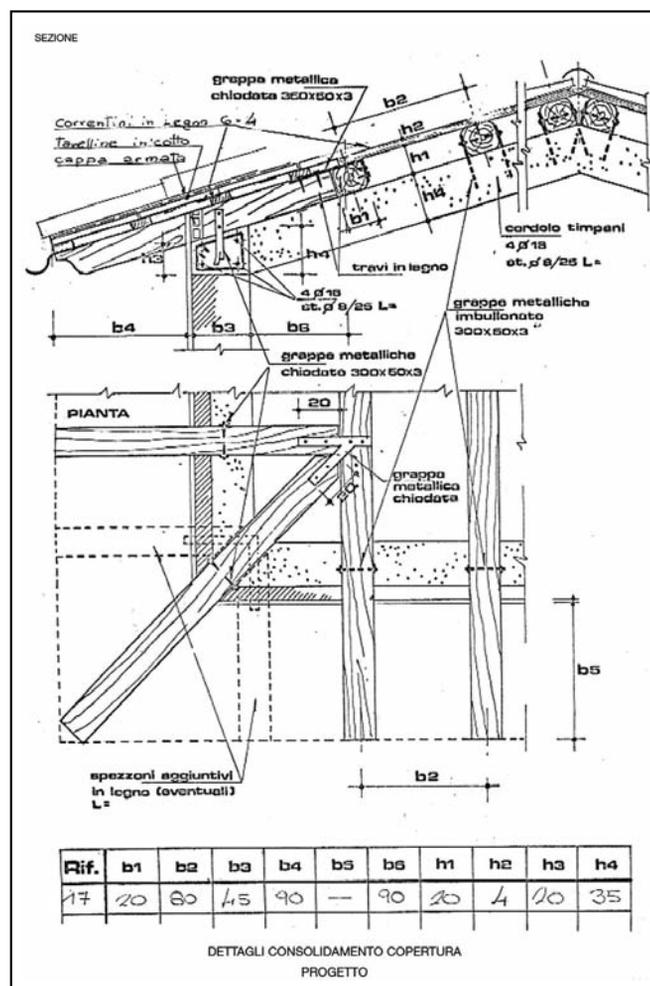
Figura 5 - Il rinforzo strutturale di una copertura lignea: le "terzere" originarie sono solidarizzate alla grossa orditura sottostante e al nuovo cordolo di bordo in cemento armato mediante regge e connettori metallici al fine di garantire il comportamento "a lastra" nel piano della copertura (da Croatto G., Gentilli R.)

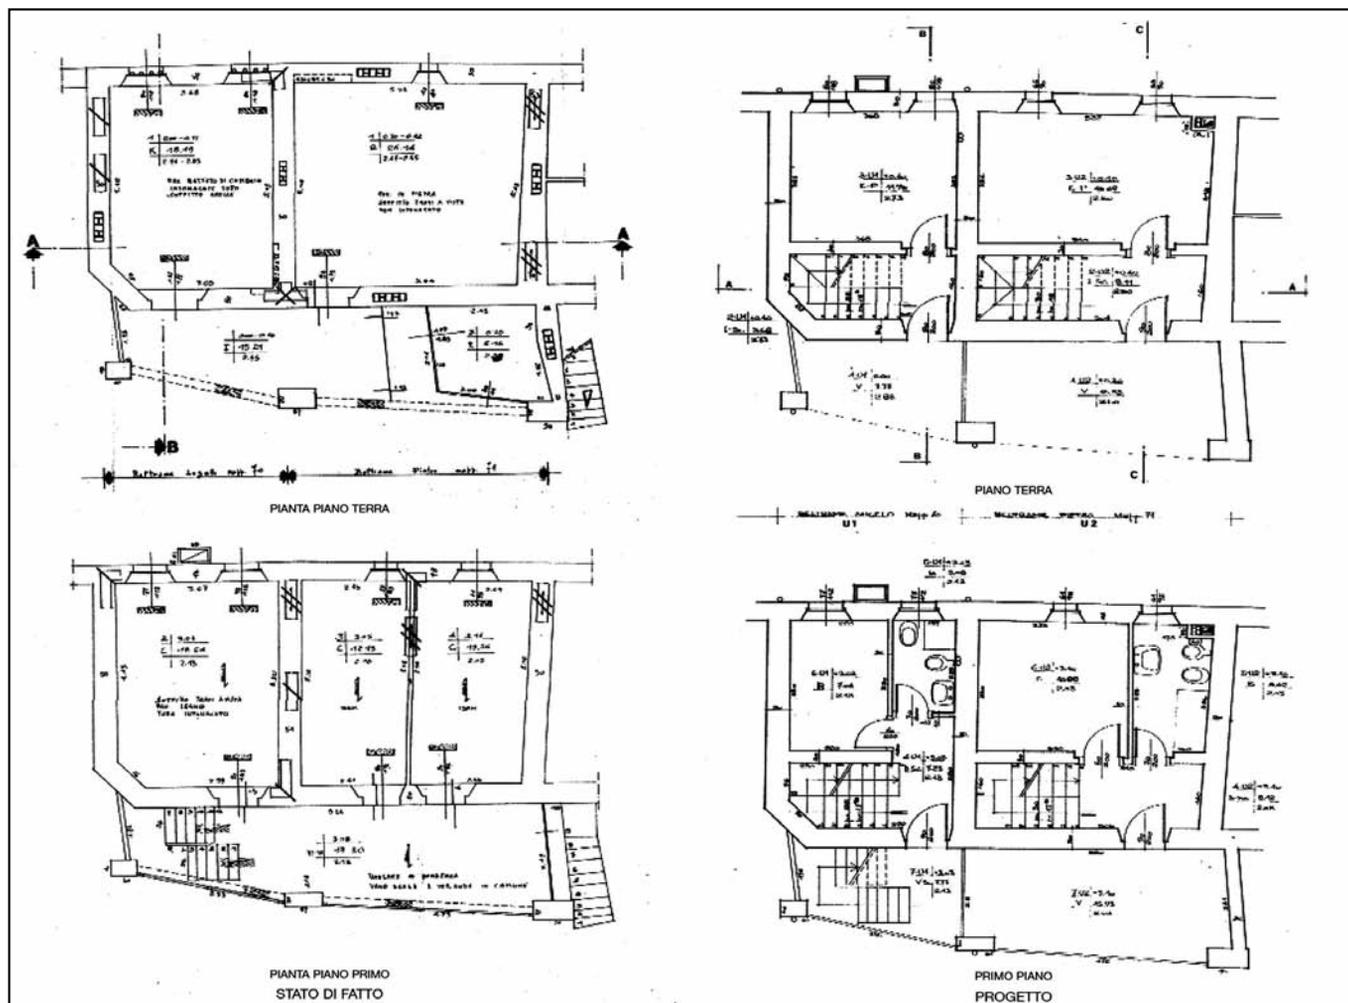
**Figure 6-7 - Stato di fatto (a sinistra) e stato di progetto (a destra).** Si nota chiaramente il nuovo connotato funzionale dato all'edificio: dove erano presenti locali non interconnessi, compaiono, nello stato di progetto, elementi di collegamento verticale e nuovi locali igienici (da Croatto G., Gentilli R.)

Si assiste quindi, dal 1976 a oggi, a due principali tipi di intervento, diversificati a seconda che l'edificio sia stato trasformato precedentemente a tale data, o abbia subito solo i danni del forte sisma, su una preesistenza che magari versava già in cattivo stato. Nel primo caso si classifica il danno come duplice, quello causato dall'evento sismico e quello dovuto alla trasformazione non compatibile<sup>8</sup>. A tale situazione si contrappone l'esempio di edifici rimasti sostanzialmente inalterati fino alla data dell'evento sismico, periodo in cui comunque si trovavano in stato di completo abbandono ed il cui degrado aveva compromesso già buona parte delle strutture, dove l'evento sismico ha determinato ulteriori danni. Il recupero che allora si è reso necessario ha comportato in molti casi, interventi importanti sia sotto l'aspetto strutturale (Fig. 5) che funzionale (generalmente erano infatti assenti le strutture igieniche necessarie o comunque richieste dal moderno fruitore) (Figg. 6-7).

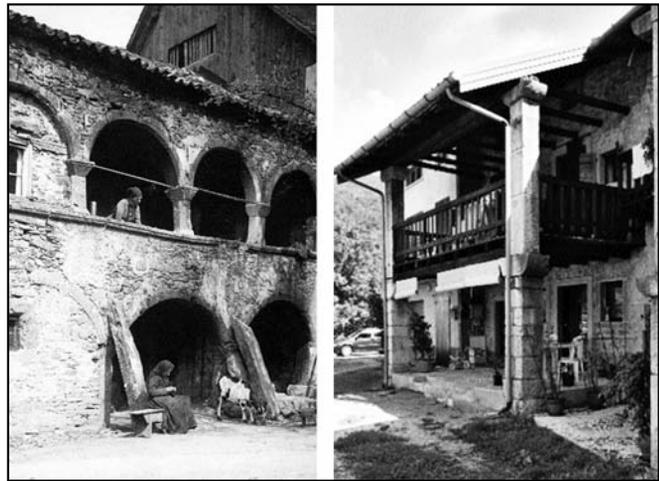
**Figures 1-2** - Example of typical buildings at Ovaro in an ancient photograph; it is easy to notice how the fronts have undergone relevant changes, such as the walling up of former archways to meet functional needs (left). The materials are used cleverly to set up elaborate frameworks in local architectures, for example at Tarpana, Platischis (right) (from Croatto G., Gentili R)

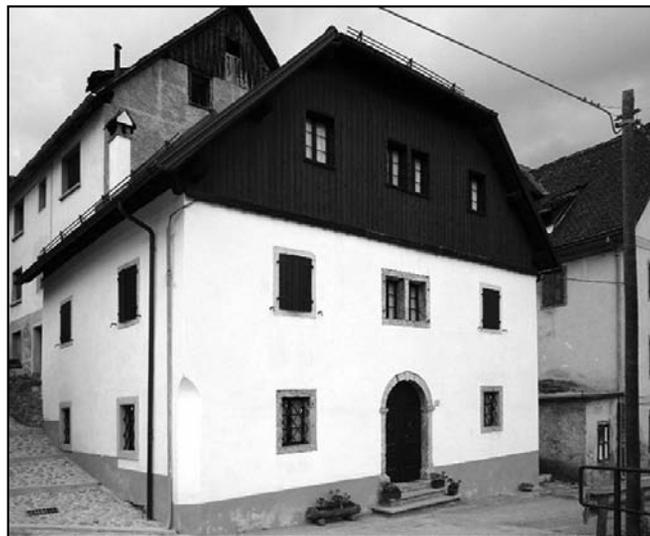
**Figure 3** - *The clever employment of wood and of particular patterns in the roof, together with the carved tufa doorway, produce a global architectural synthesis of telling beauty and value (from Croatto G., Gentili R.)*

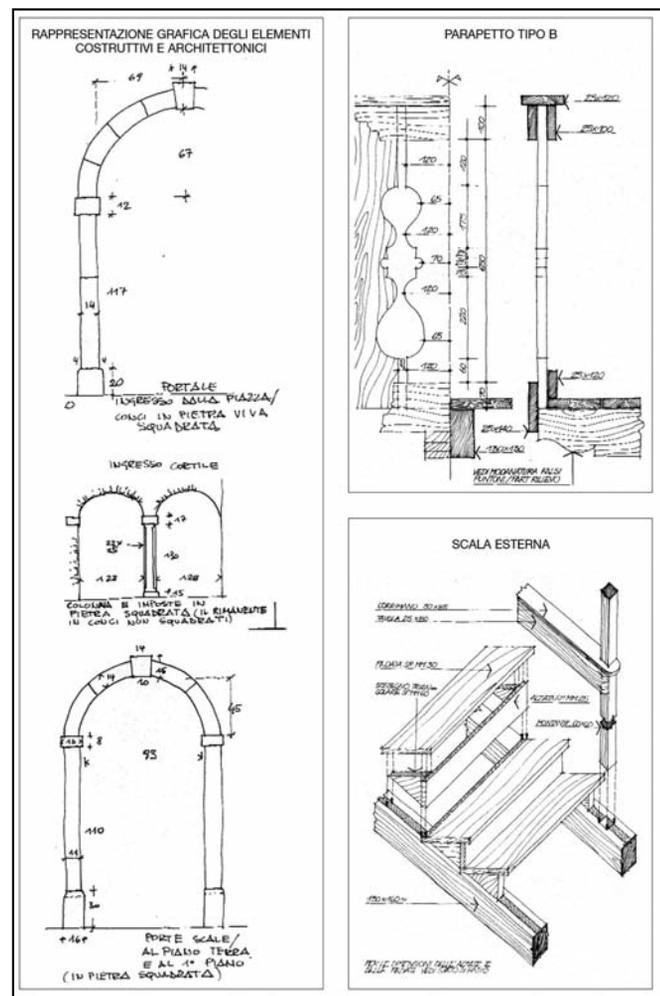
**Figure 4** - The architectural details typical of local culture together with the use of “poor” materials, determine geometries and artistic values producing a vast formal impact (from Croatto G., Gentili R.)

The technical-economic measures underlying the 30/1977 law were based on listing three categories of works: “a”, “b”, “c”. The first regarded interventions of “structural restoration and anti-seismic retrofit, as well as defence against adverse weather conditions”, the second, interventions of “plant efficiency”, the third aimed at guaranteeing sufficient “housing comfort and functionality”. Public authorities guaranteed running the first category of works directly, whereas for the remaining categories funding was provided by capital grants. It was immediately clear that many buildings presenting features belonging to traditional architecture required interventions belonging to category “b”: in this way, leaving the owners free to meet the costs of rebuilding or restoring, there was the risk that (even non-intentionally, but rather through lack of knowledge and “sensitivity”) they might intervene, modifying the original identity of the buildings and busting their traditional architectural features (Fig. 4).

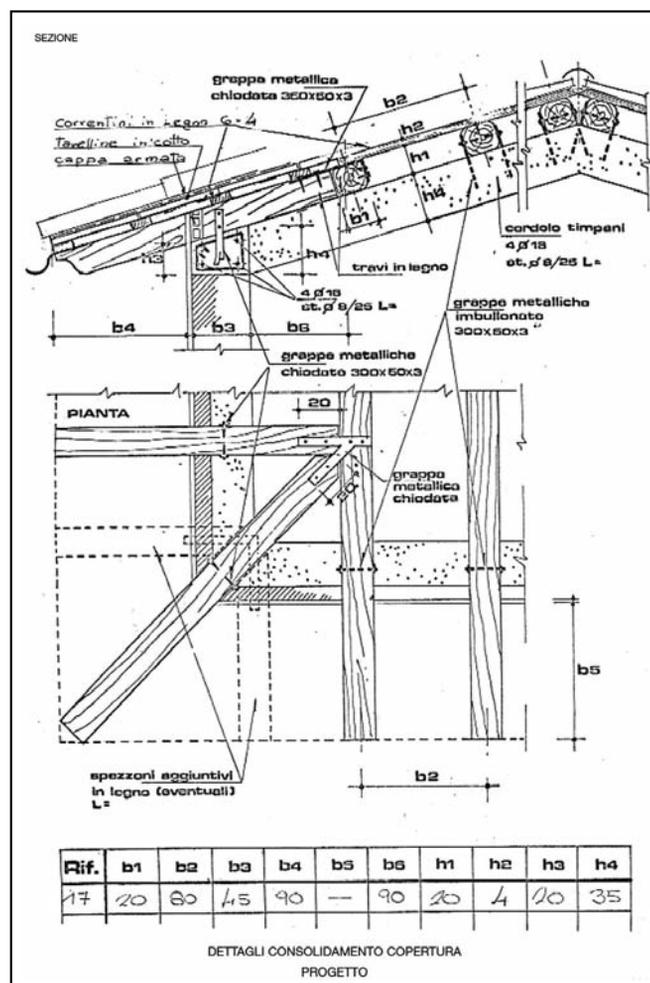
**Figure 5** - Structural reinforcement of a wooden roof: original “terzere” have been soldered to the thick underlying framework and to the new reinforced-concrete kerb by means of metal brackets so as to cause the roofing plane to behave like “a panel” (from Croatto G., Gentili R.)

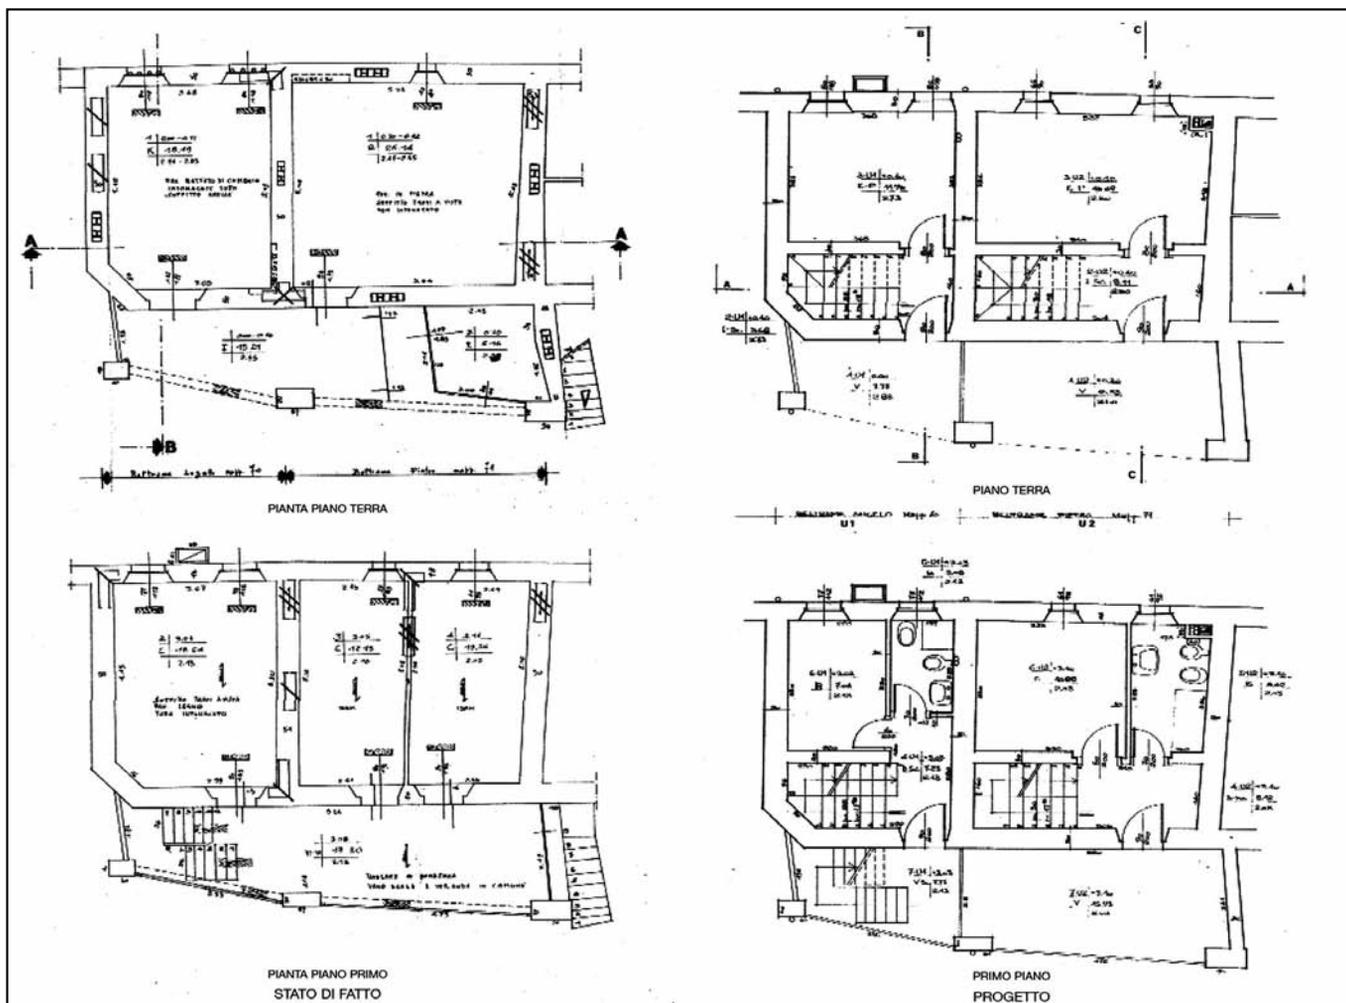
**Figures 6-7 - State of fact (left) and state of project (right).** The new functional features given to the building can be easily noticed: the large open spaces have been separated by means of partition walls and new toilet facilities provided (from Croatto G., Gentili R.)

Since 1976, two main types of intervention have been enacted: they were diversified depending on whether the buildings had already been transformed before the earthquake or had been damaged by it, possibly as a result of their already being in precarious conditions. In the first instance the damage was classified as twofold, as being caused both by the earthquake and – before that – by the non-suitable transformations<sup>8</sup> (8). By contrast, some buildings had been left more or less unaltered until the earthquake, though a complete absence of maintenance had already largely impaired their structures; the earthquake simply hit them even more seriously. In these cases, their retrieval has meant both relevant structural (fig. 5) and functional interventions: generally in fact there were no baths or water closets suitable to meet the requirements of modern dwellers (Figs. 6-7).
