RICERCHE ITALIANE E SCAVI IN EGITTO

2020

**CONSERVAZIONE E VALORIZZAZIONE
DEL PATRIMONIO CULTURALE DI ROSETTA
IL CASO DEL MUSEO CASA AMASILI
RAPPORTO PRELIMINARE**

*Mohamed Kenawi, Cristina Mondin, Michele Asolati, Sergio Calò, Luciana Carvalho,
Maurizio Trevisan, Nunzia Larosa*

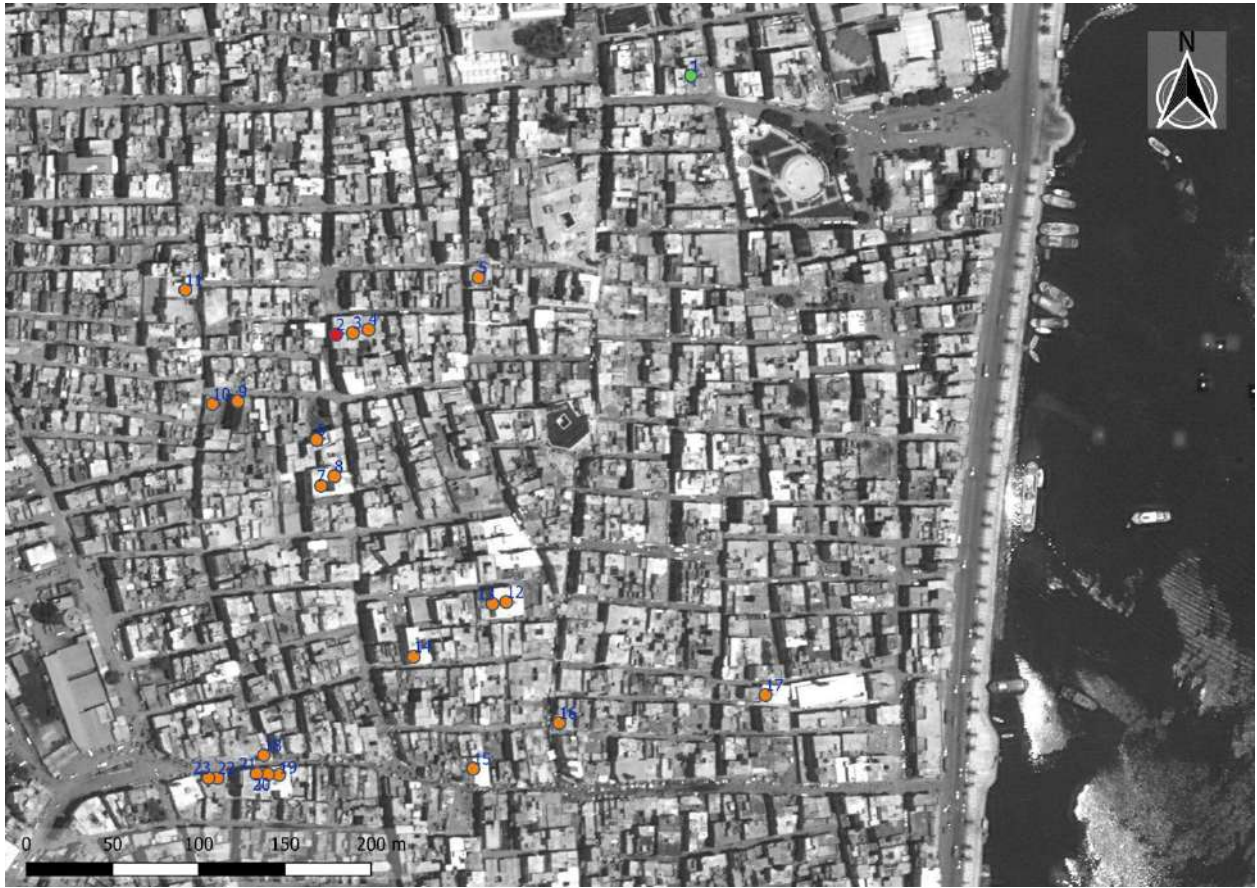
Fig. 1 Le case ottomane ancora oggi esistenti (giallo), casa Amasili (rosso) e il museo islamico (verde)

I danni che la città di Rosetta ha subito durante tutto il ventesimo secolo non sono paragonabili a quelli di nessun'altra città egiziana, a dispetto della sua rilevanza archeologica, storica e architettonica. Centinaia di case storiche, moschee, Safar Khan, Wekalla, granai, frantoi, cimiteri monumentali e molti altri edifici di notevole valore culturale, sono oramai completamente perduti, senza che di essi si conservino memoria storica e adeguata documentazione (Fig. 2). Ciò che oggi rimane di questa realtà sono labili testimonianze di un ricco porto mercantile romano, medievale e moderno, da riscoprire e valorizzare in una prospettiva di riappropriazione del patrimonio culturale (Fig. 1).

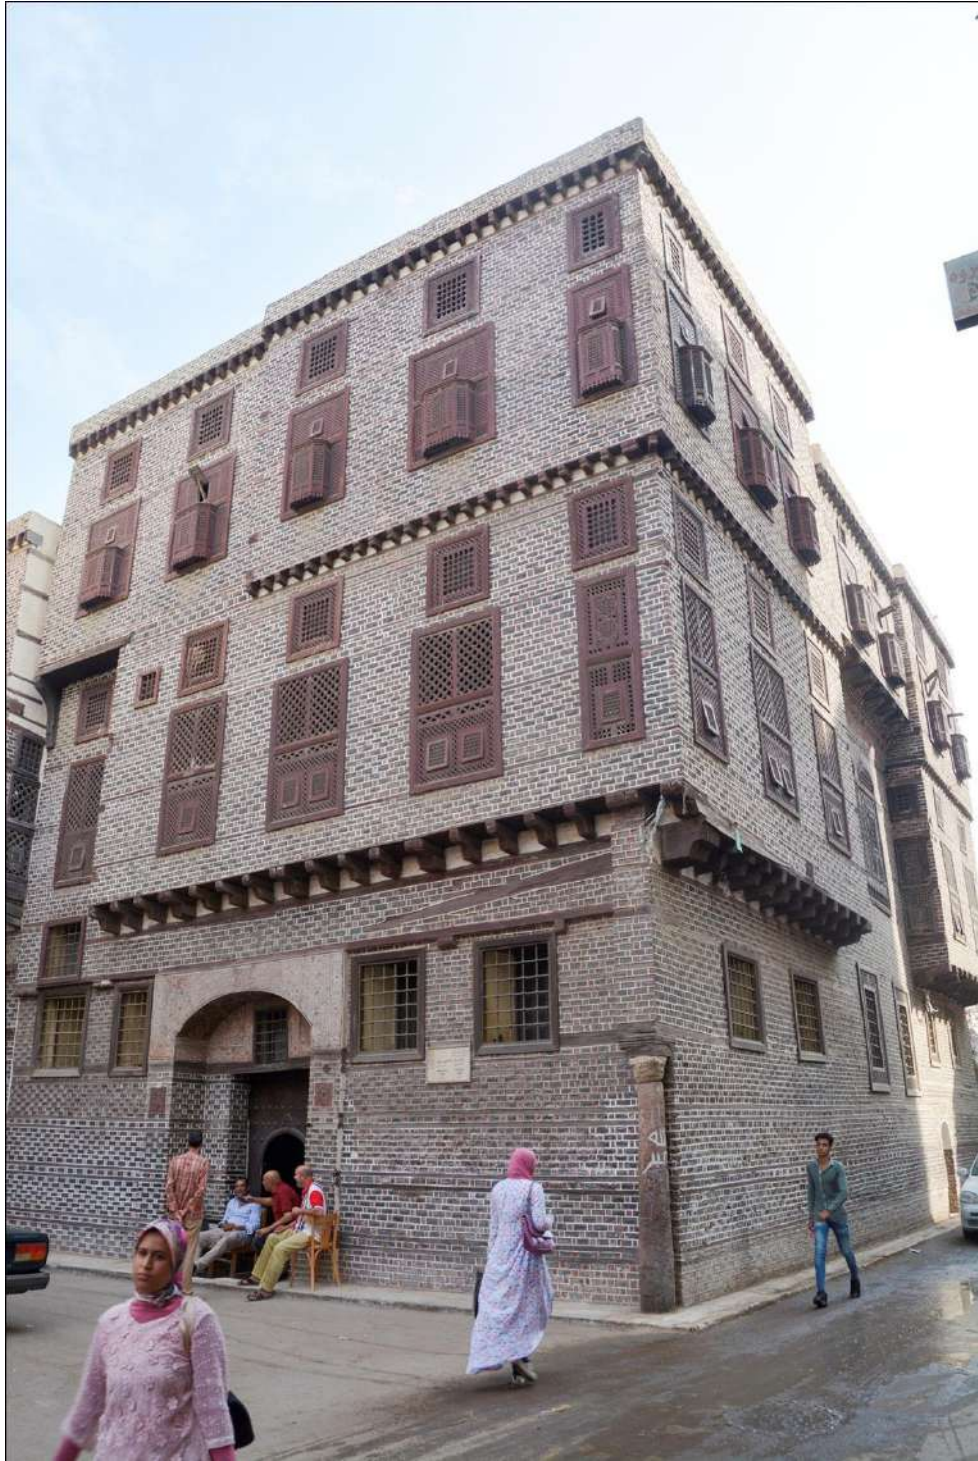
Fig. 3 Casa Amasili

Con questa premessa è stato redatto il progetto di restauro conservativo che ha prioritariamente valutato lo stato di conservazione dell'edificio e l'analisi del degrado. Le facciate esterne del complesso Amasili sono state realizzate con muratura di mattoni a facciavista, apparentemente senza intonaco. I mattoni impiegati sono di piccole dimensioni. Lo spessore di malta tra i mattoni è rifinito con molta cura. L'orditura è di grande pregio, ed è un elemento che attribuisce qualità a questo monumento architettonico e storico (Fig. 3).

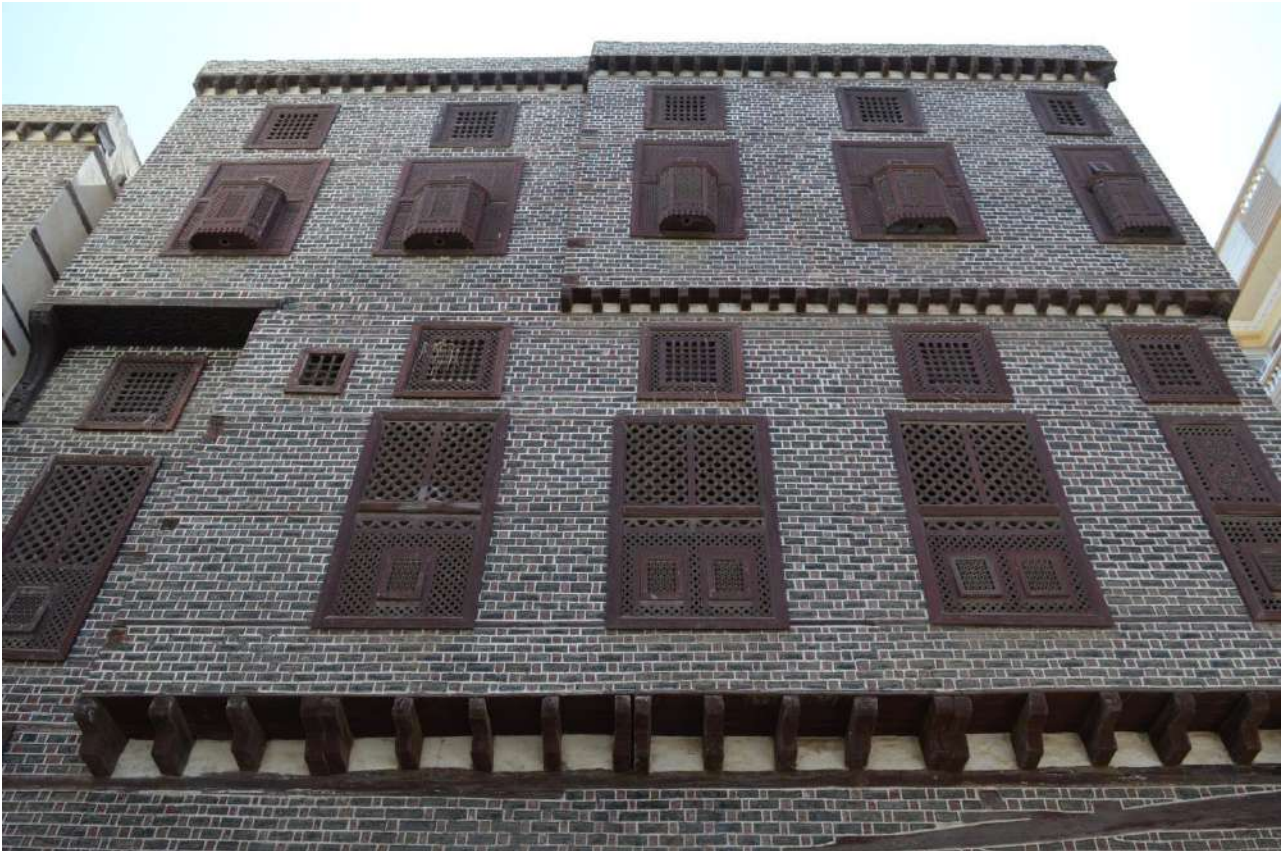
Gli ultimi interventi di restauro (realizzati tra gli inizi degli anni '80 e il 2000) hanno valorizzato accuratamente le facciate esterne. In linea generale, non sono presenti segni rilevanti di degrado. Solo alcuni mattoni presentano fessurazioni e distacchi dovuti a urti accidentali o a fenomeni di infiltrazione dell'acqua presente nel sottosuolo, trasportata all'interno della massa muraria per capillarità (Fig. 4).

Fig. 4 Casa Amasili, muro esterno

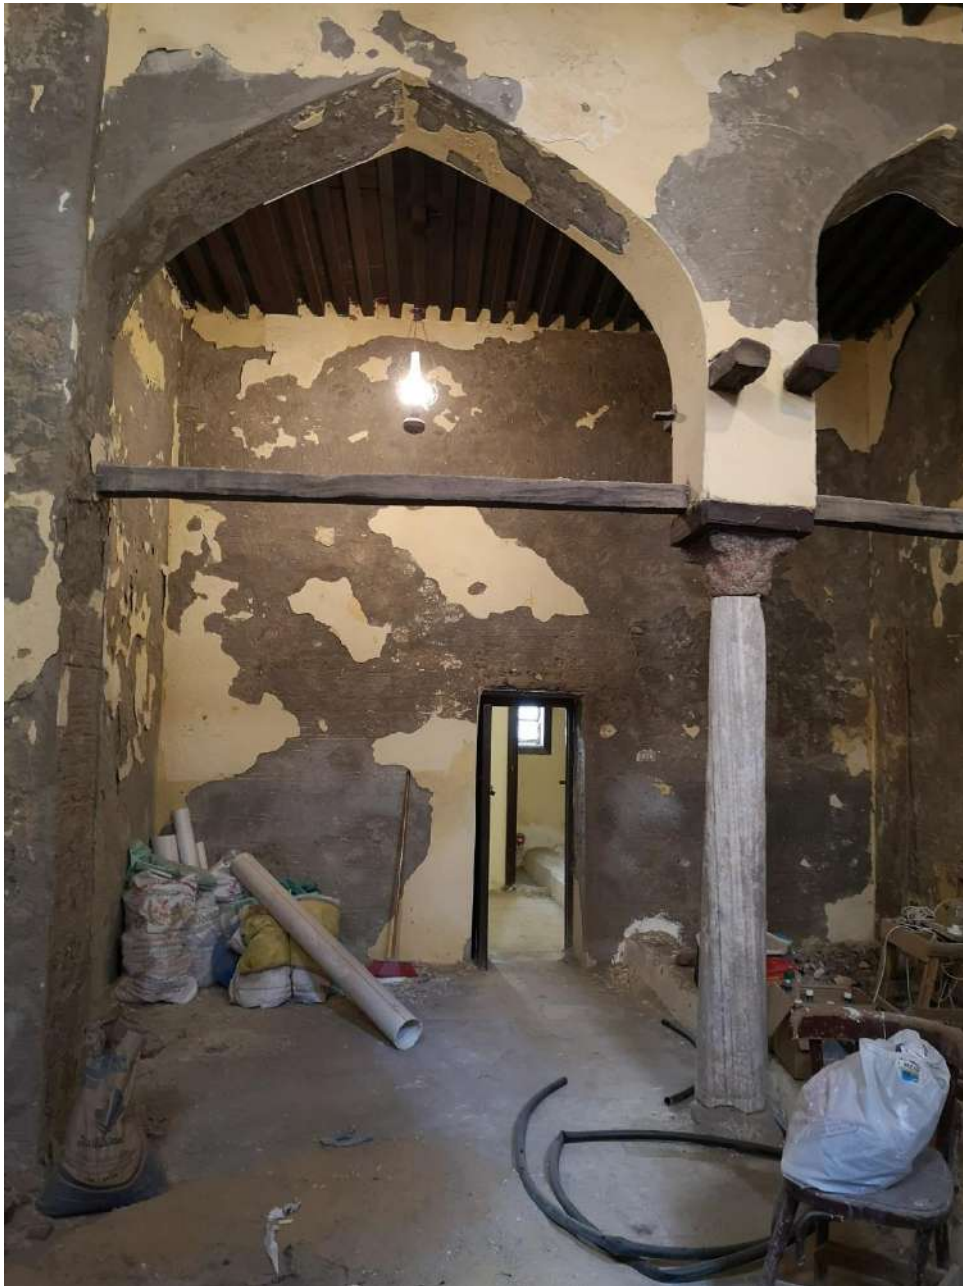
Generalmente, l'umidità presente nello spessore di un muro è portata dalla capillarità dei materiali costruttivi. L'acqua presente nel sottosuolo bagna la fondazione e risale nello spessore del muro, portando i sali ad affiorare in superficie, con conseguente degrado dell'intonaco. Questo fenomeno è frequente nell'architettura storica, in quanto in antichità non erano facilmente disponibili materiali adatti a impedire l'ingresso dell'umidità. Non era quindi facile rendere impermeabili le parti interrate (Fig. 5).

Fig. 5 Casa Amasili, piano terra, elementi del degrado

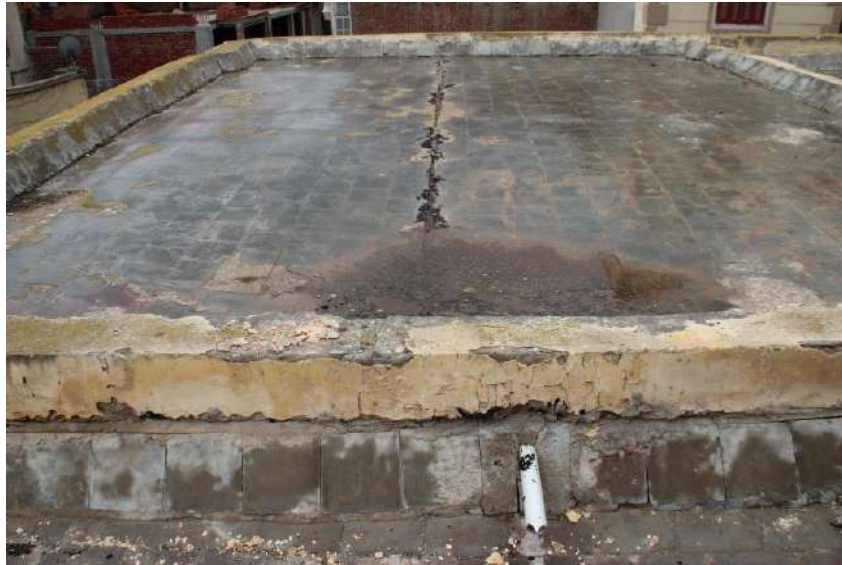
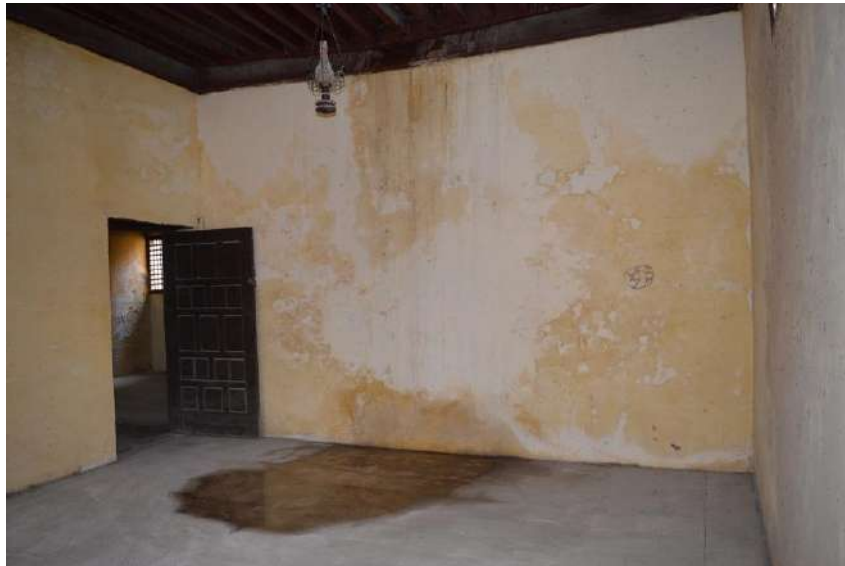
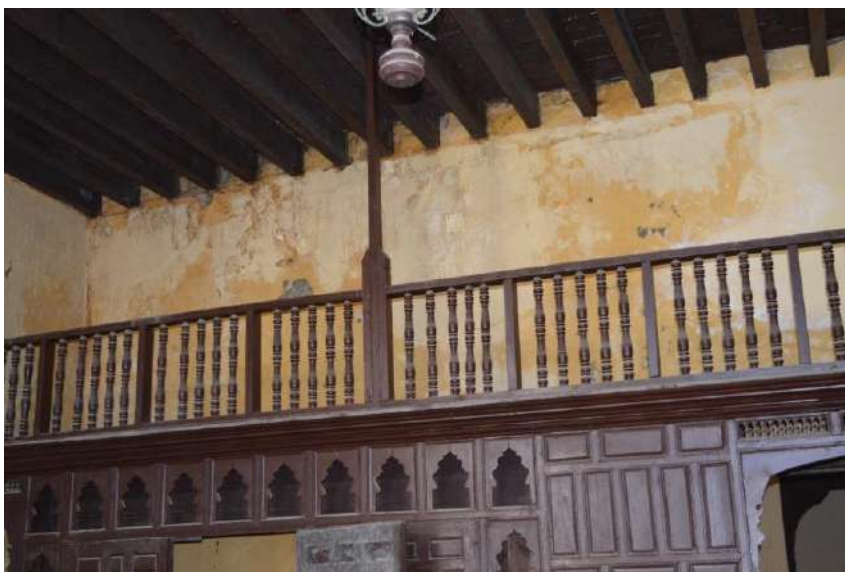
È importante notare che i segni di degrado dell'intonaco all'interno del complesso Amasili sono molto estesi, interessano numerose pareti, ma non sono uniformi. Si presentano in punti apparentemente casuali e compaiono anche al secondo piano degli edifici. Si evince quindi che questa situazione non è determinata solo dall'umidità di risalita presente nei muri verticali, ma anche da evidenti percolazioni causate da infiltrazioni dal tetto e da strutture accostate che non permettono la traspirazione e l'evaporazione dell'acqua piovana. Sulle pareti interne, dove il degrado è evidente, i danni all'intonaco sono molto elevati. Il materiale non è restaurabile e quindi ne è stata programmata l'intera sostituzione (Figg. 6-9).

Come si è detto, all'interno dell'edificio, e soprattutto in corrispondenza delle stanze del secondo piano, erano evidenti ampie pozze d'acqua sul pavimento e le pareti mostravano segni di dilavamento. L'infiltrazione di acqua dal tetto ha determinato il progressivo degrado degli elementi in legno del solaio (travi portanti e tavole) che costituisce la copertura dell'edificio. Oltre all'evidente problema di carattere estetico (per la presenza di macchie e per la deformazione geometrica delle parti lignee), si evidenzia un ben più grave problema di rilevanza strutturale. Il legno sottoposto alla presenza di acqua ristagnante sul tetto innesca fenomeni di marcescenza con drastica riduzione delle capacità portanti del legno stesso e conseguente pericolo di crollo. Il punto di maggiore aggressione dell'acqua è stato rilevato sulle testate delle travi, ove si concentra il tragitto dell'infiltrazione. Al fine di individuare con precisione l'origine delle infiltrazioni, abbiamo eseguito un'ispezione accurata della copertura e realizzato un rilievo metrico della planimetria e delle sporgenze murarie che si trovano in copertura. Dalla documentazione dettagliata è emersa la presenza di numerose fessure con conseguenti distacchi dei materiali (malte e piastrelle).

Figg. 6-8 Infiltrazione dell'acqua piovana dal tetto al secondo piano

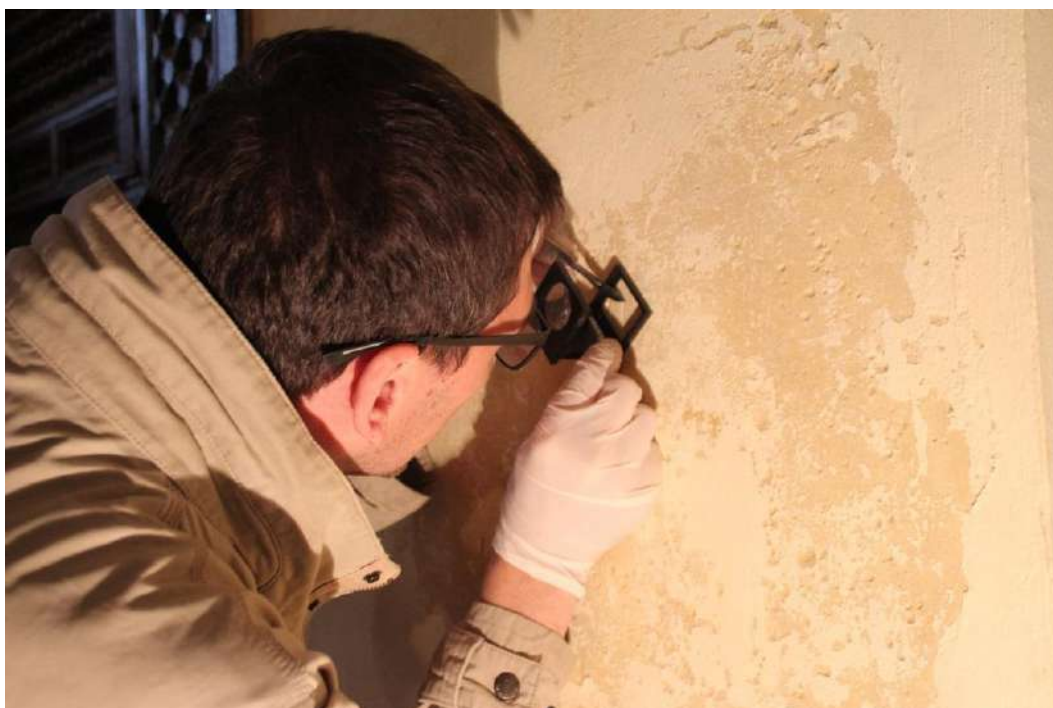
Il sondaggio stratigrafico è stato eseguito sull'intonaco presente al piano terra, in una posizione che aveva minori evidenze di degrado e quindi era ipotizzabile fosse intonaco originario. Esaminando stratigraficamente l'intonaco interno e i suoi degradi, si è dedotto che è di recente fattura, realizzato con un impasto composto da legante a base cementizia e da sabbia. È quindi stato applicato in due strati principali e risulta oggi finito con una pitturazione. L'intonaco è stato inserito anche nelle fughe di allettamento presenti tra i mattoni in laterizio che formano la muratura portante principale. Per realizzare questa operazione si deve ipotizzare che, in occasione del più recente restauro, il muro si presentava privo di intonaco o, almeno, era stato liberato minuziosamente da quello preesistente per consentire l'applicazione di quello nuovo su tutte le superfici interne. La finitura realizzata con l'intervento di restauro è formata da uno strato di intonaco pressato colorato in pasta (colore giallo tenue) con spessore pari a circa 4 mm e larmato in superficie per assumere un aspetto semi-lucido. L'intonaco così realizzato è stato rapidamente soggetto a fenomeni di degrado, determinati principalmente dalla presenza di sali nell'impasto. Per questa ragione la superficie ammalorata è stata più volte pitturata in modo da ridare dignità al manufatto. Questa pittura, stesa per l'ultima volta nel 2018, è già in avanzato stato di degrado.

Fig. 10 Studio degli intonaci e del degrado al fine di posizionare il sondaggio stratigrafico

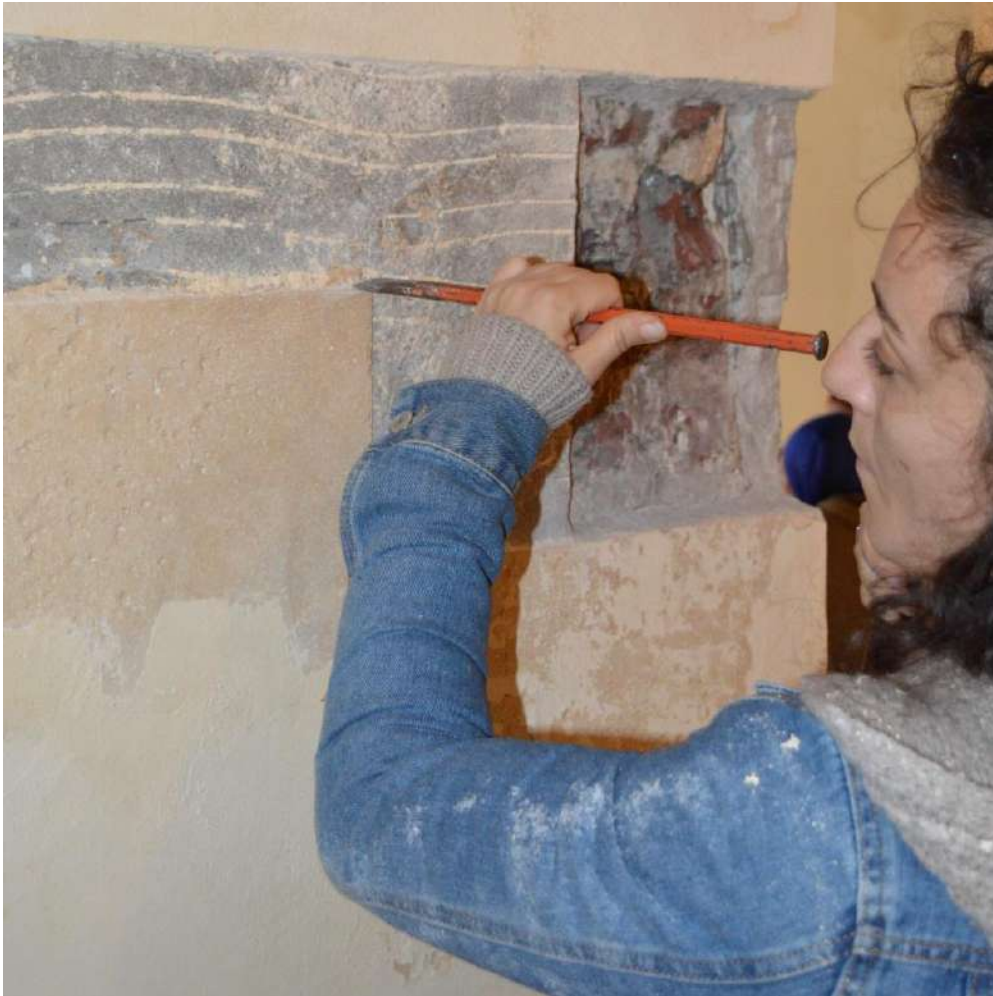
Sulla muratura costituita da mattoni in laterizio (dimensioni medie 19 x 9 cm per 6 cm di altezza) probabilmente originaria, o ripristinata, è stato applicato l'intonaco di fondo che ha uno spessore notevole, pari al almeno 2 cm. Per migliorare l'adesione del nuovo intonaco alle strutture esistenti, le fughe tra i mattoni sono state scavate in profondità e il nuovo intonaco penetra nelle fughe stesse, per assicurare un aggrappo sicuro. L'intonaco grezzo di fondo è formato

da sabbia (probabilmente di origine marina, considerati i depositi visibili) di granulometria media e da un legante di natura cementizia (Figg. 10-11).

Fig. 11 Esecuzione del sondaggio stratigrafico

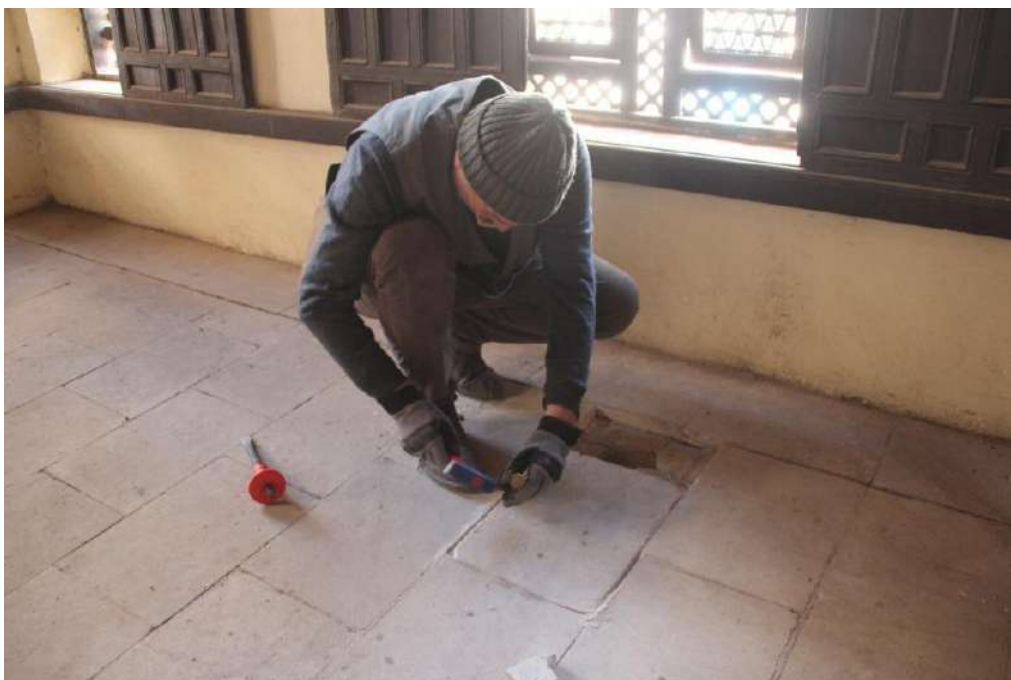
Un secondo saggio è stato eseguito sulla pavimentazione del primo piano, in corrispondenza della stanza principale, rimuovendo le lastre di pietra laddove erano presenti punti di evidente distacco. Il sondaggio è stato effettuato in prossimità del muro della facciata nord dell'edificio, sopra l'unico soffitto del piano terra che conserva ancora i legni dipinti originali. La pavimentazione è stata posata in occasione del più recente intervento di restauro. Le lastre di pietra calcarea, infatti, sono di dimensione regolare (40 x 30 cm, spessore 3 cm) e presentano sul lato inferiore i segni della lavorazione con utensili industriali. La distanza tra le lastre è minima (circa 1 mm) e la fuga risulta accuratamente stuccata. Le lastre sono collocate secondo un disegno coerente con la presenza di una porzione a sbalzo del solaio. In corrispondenza del filo del muro portante sottostante, la fuga delle lastre risulta allineata e la distanza tra esse è tenuta leggermente maggiore rispetto alle altre fughe. Questo espediente consente di evitare ogni fessurazione al pavimento dovuto all'eventuale cedimento (anche se minimo) della porzione a sbalzo, con conseguente rotazione delle lastre rispetto al piano della pavimentazione.

Fig. 12 Sondaggio nel pavimento del primo piano

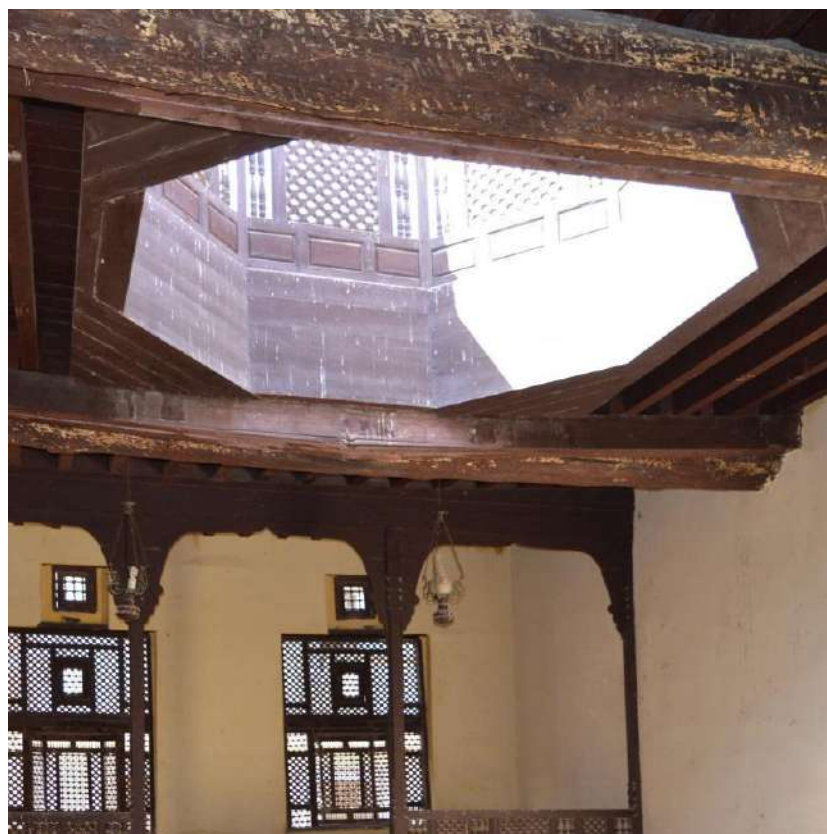
Al centro del tetto è presente un lucernario ottagonale in legno modanato, il quale all'inizio del restauro si presentava privo di copertura. Anche da questo punto centrale le infiltrazioni d'acqua erano costanti e durante le piogge l'acqua cadeva direttamente sui pavimenti del secondo piano. Le acque piovane quindi costituiscono uno dei fattori di maggiore degrado della struttura (Figg. 16-17).

Fig. 16 *Shukhshikha* come si presentava all'inizio dei lavori

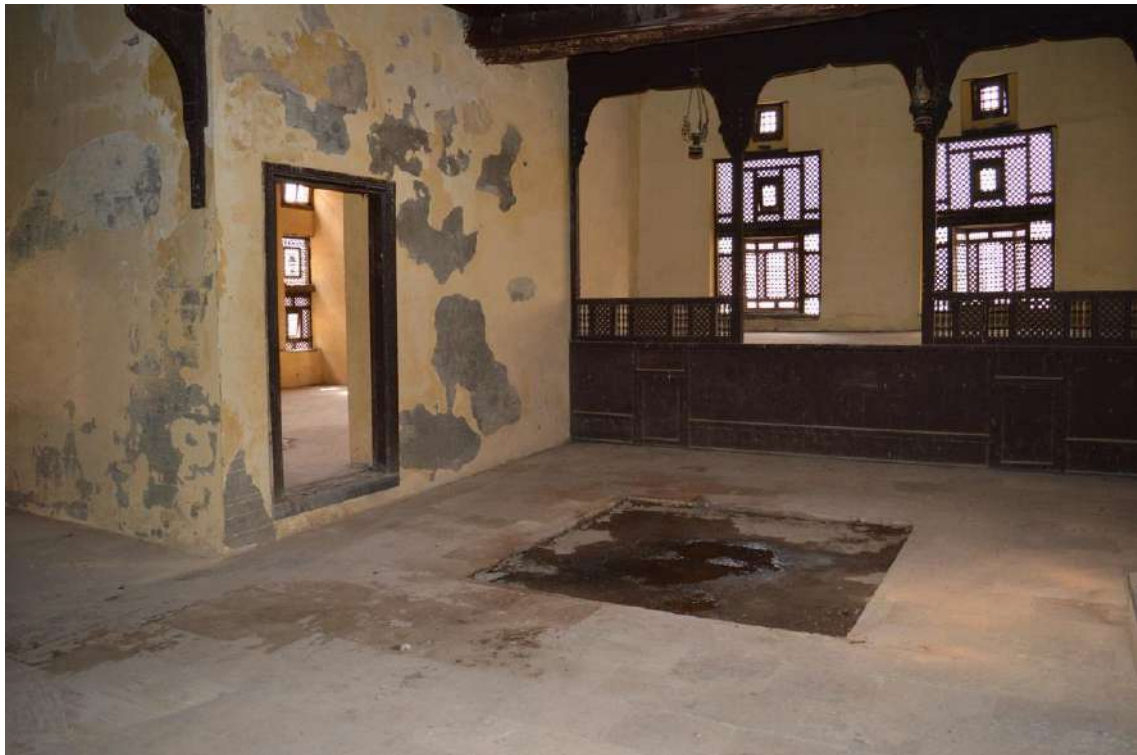
Fig. 17 Ingresso dell'acqua piovana dal lucernario privo di tetto

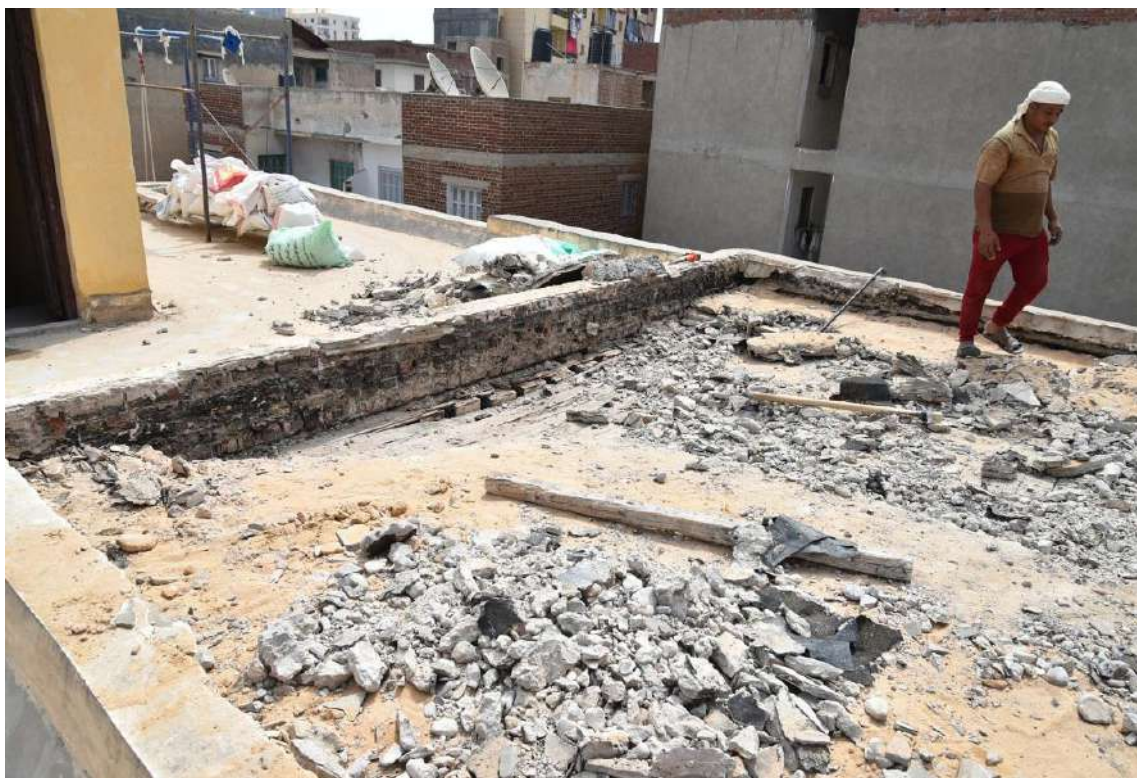
Fig. 18 Rimozione della pavimentazione della copertura, da cui emerge l'inclinazione del tetto

Si è quindi proceduto con la rimozione di tutta la pavimentazione della copertura, e gli strati inferiori costituiti da malta per allettamento fino al livello del tavolato e delle travi di copertura delle stanze del secondo piano. La messa in luce delle travi ha reso evidente il grave pericolo di crollo in cui versava il tetto della casa. La maggior parte delle teste delle travi del settore nord-ovest e sud-est era infatti completamente compromessa. È stato deciso quindi di sostituire integralmente le parti lignee ammalorate, utilizzando materiale sostitutivo, trattato con prodotti antiparassitari (Figg. 18-20).

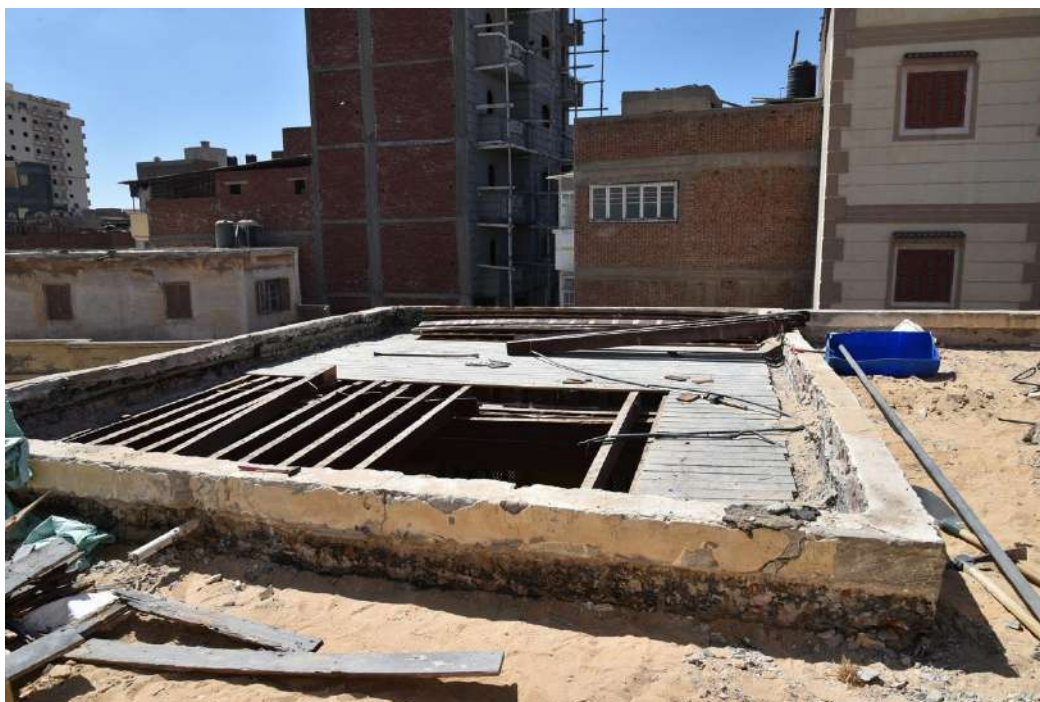
Fig. 19 Rimozione delle travi di legno consumate

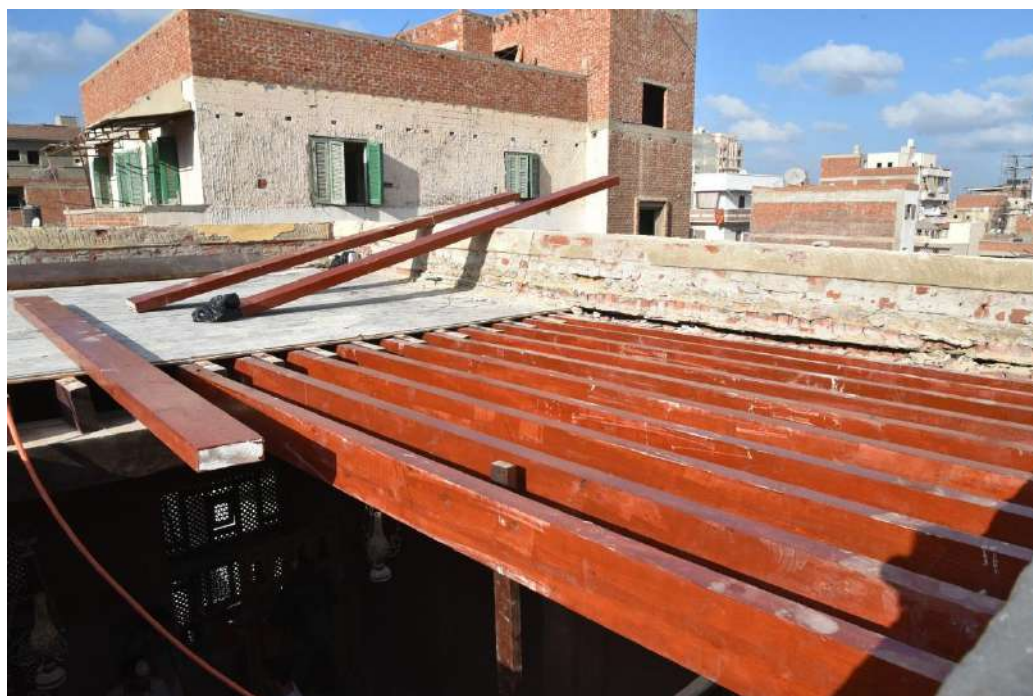
Fig. 20 Installazione delle nuovi travi di legno

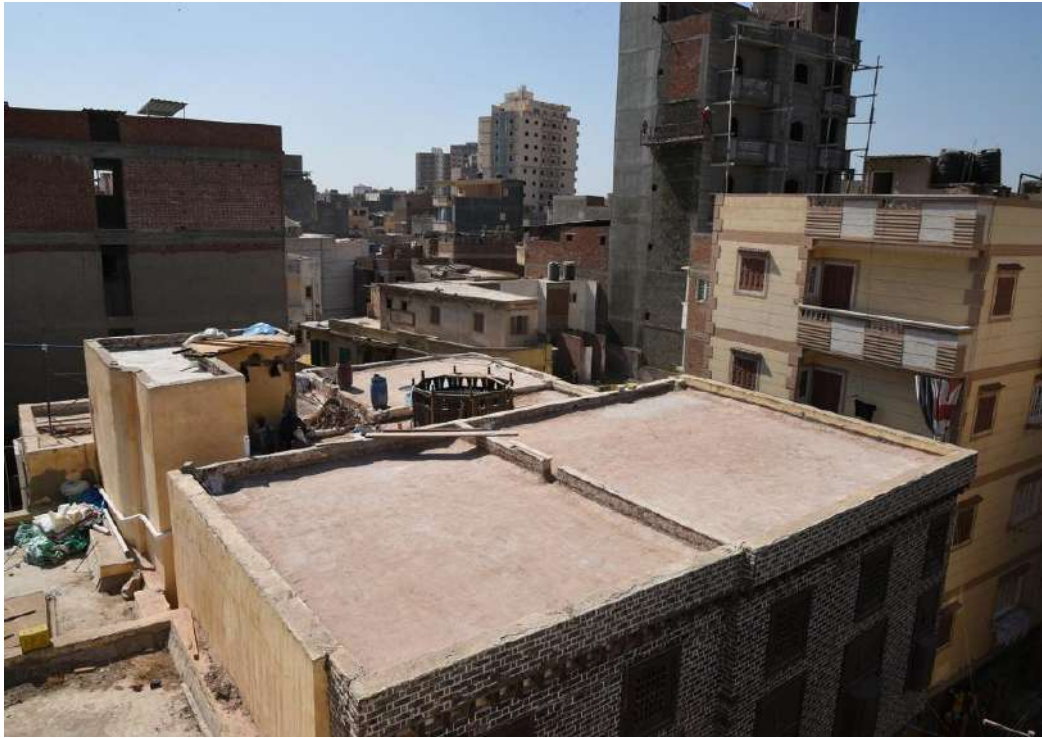
Fig. 21 Primo livello di massetto a copertura della travatura

Dopo la sostituzione delle parti lignee ammalorate si è proceduto con la posa di un nylon impermeabilizzante e protettivo sopra il quale è stato steso un primo livello di massetto. Per evitare l'introduzione di nuovi sali il massetto inferiore, a contatto con le strutture antiche, è stato realizzato con impasto di malta di calce idraulica, assolutamente priva di componenti cementizie (Fig. 21).

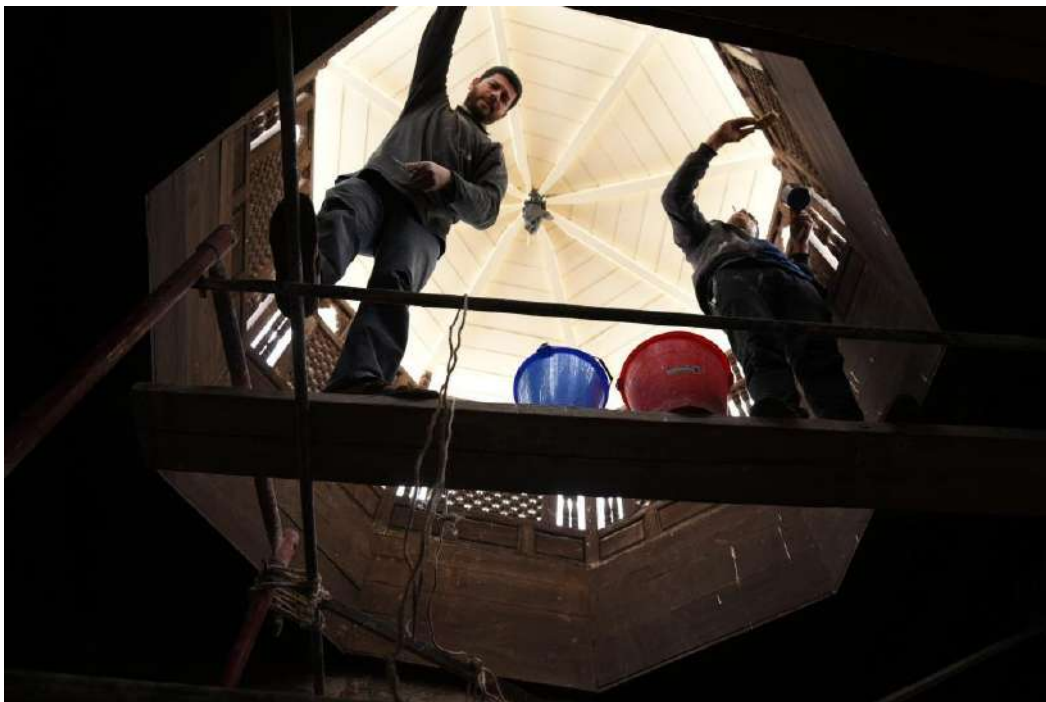
Fig. 22 Copertura del *shoukhshikha*

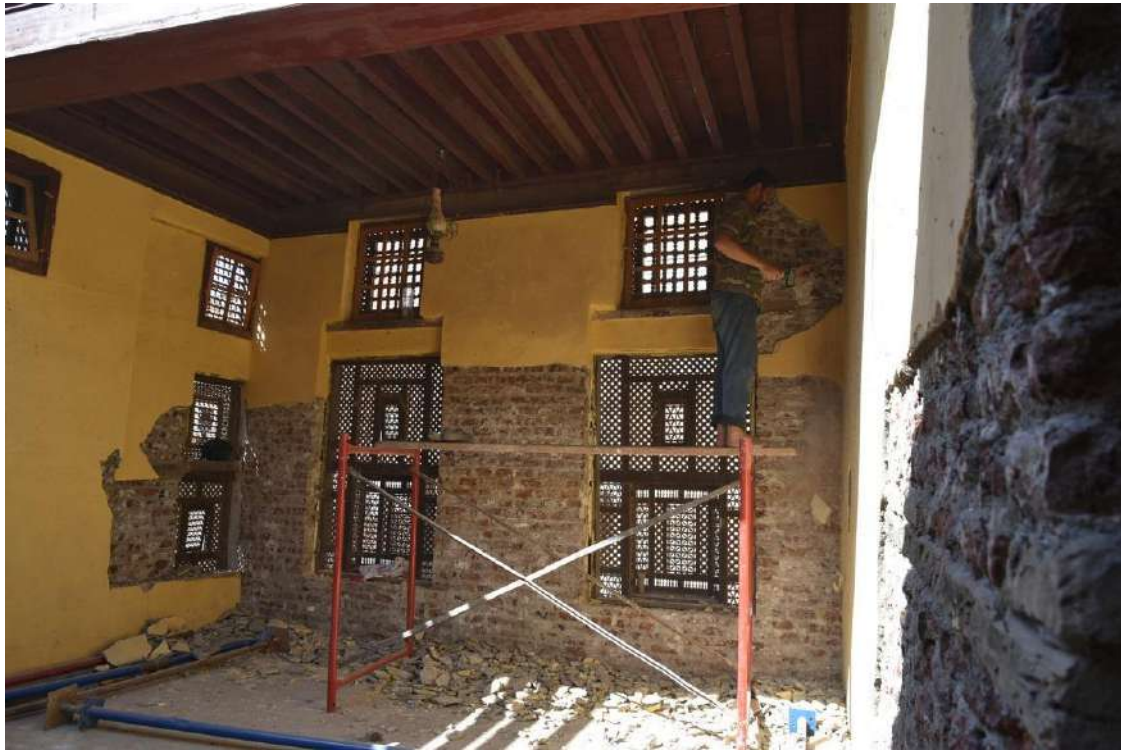
Fig. 23 Rimozione dello strato di cemento e degli interventi di restauro recenti

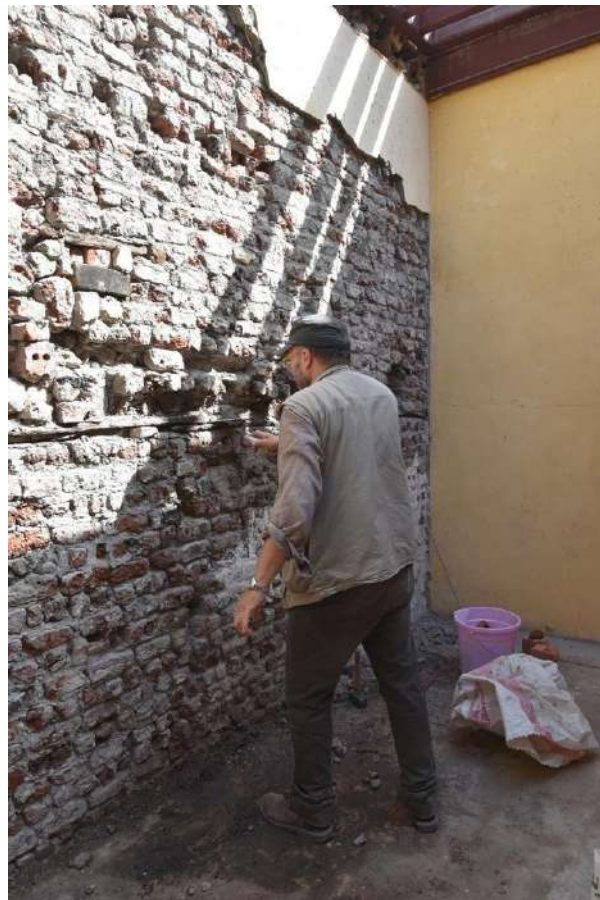
Fig. 24 Vista del muro più danneggiato al secondo piano e realizzazione del consolidamento

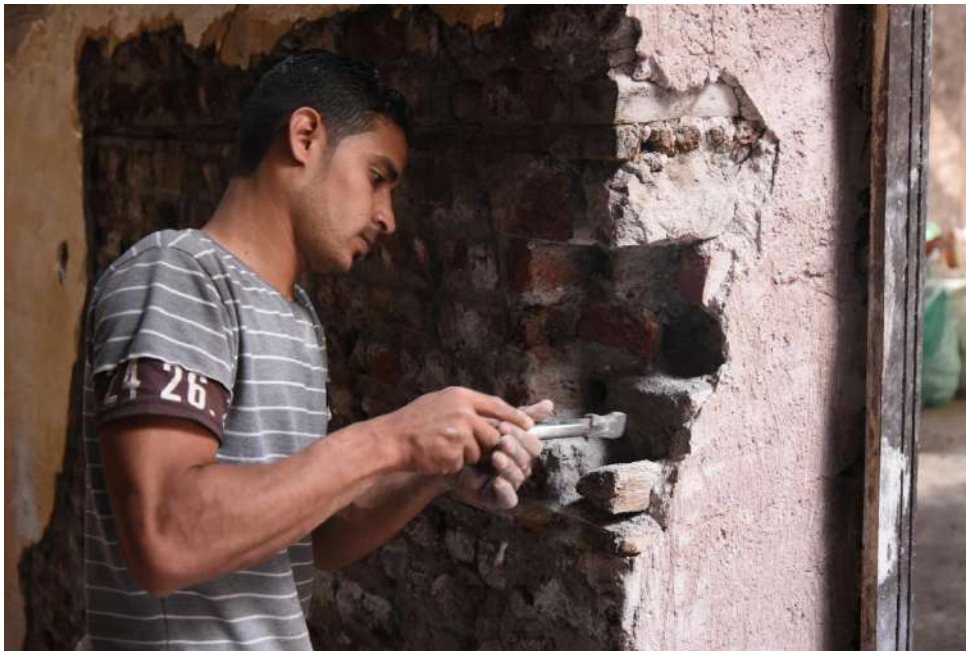
Fig. 26 Stesura dell'intonaco grezzo di fondo

restauratori egiziani è stato fondamentale. Inizialmente hanno fatto numerose prove di stesura fino alla corretta comprensione della migliore tecnica che permettesse di spalmare in modo omogeneo e senza lasciare aree scoperte o fessure l'intonaco (Figg. 26-27).

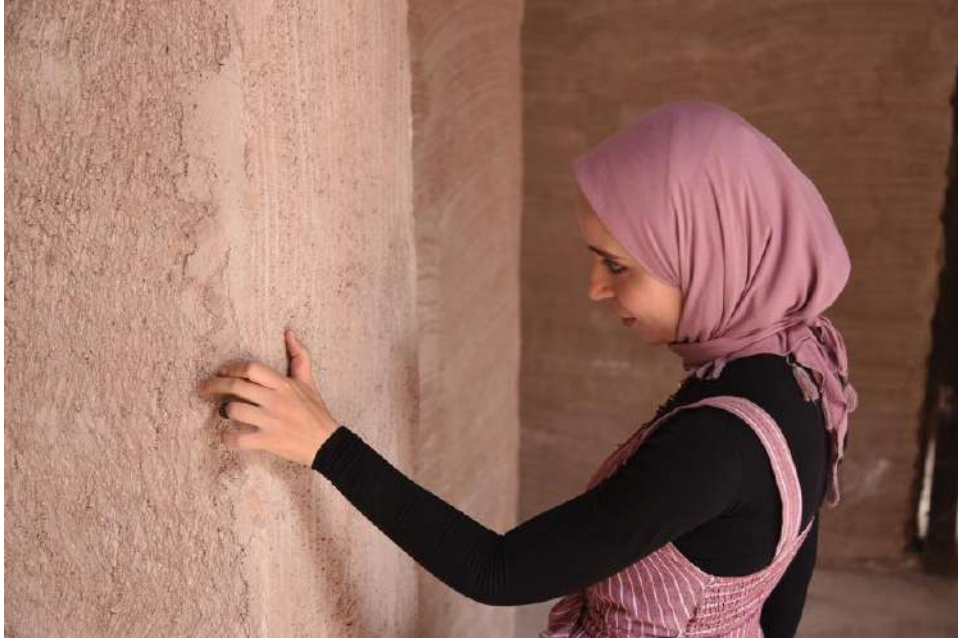
Fig. 27 Ispettrice al controllo della consistenza del nuovo intonaco grezzo di fondo dopo la fase di asciugatura

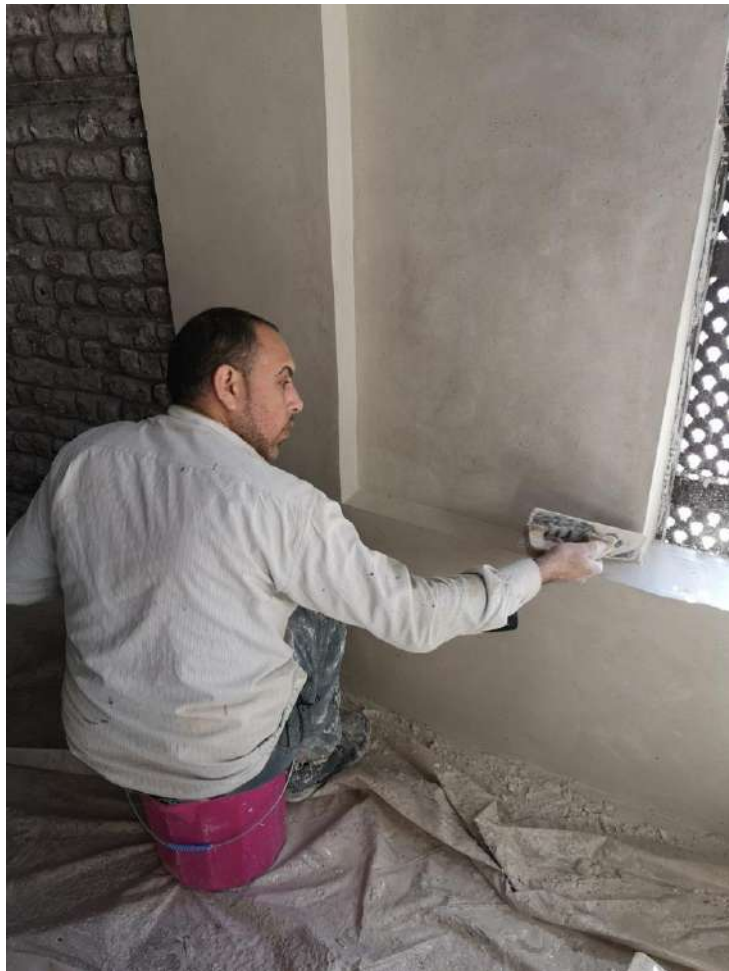
Fig. 28 Fasi di applicazione dell'intonaco di finitura al secondo piano

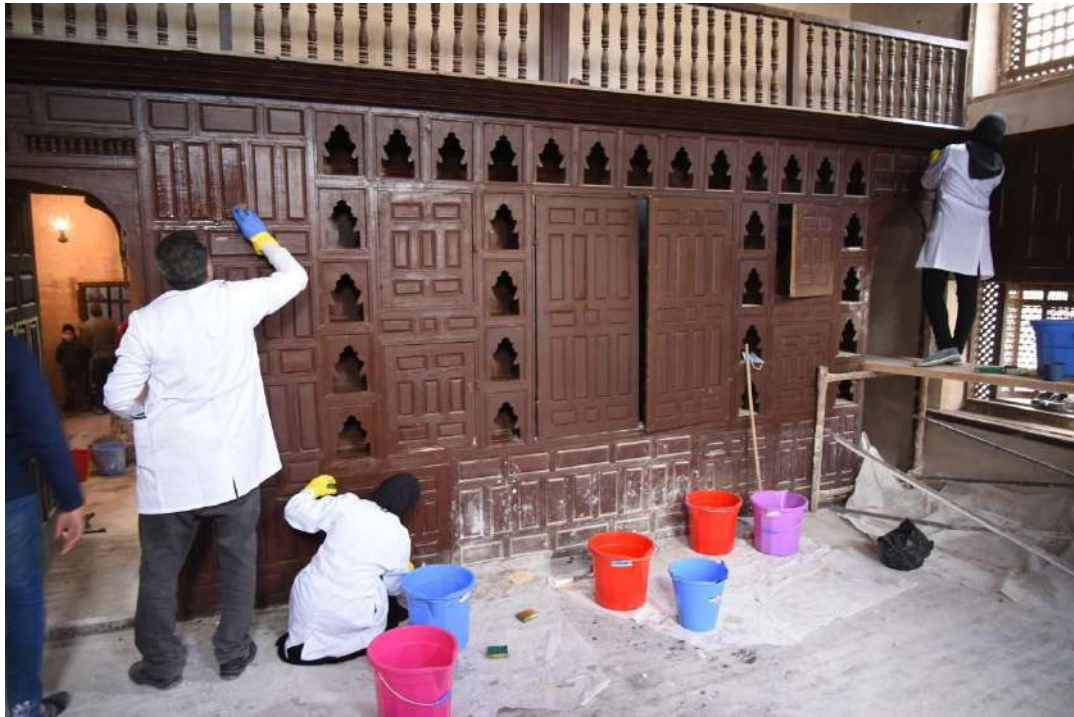
Fig. 29 Pulitura della struttura in legno

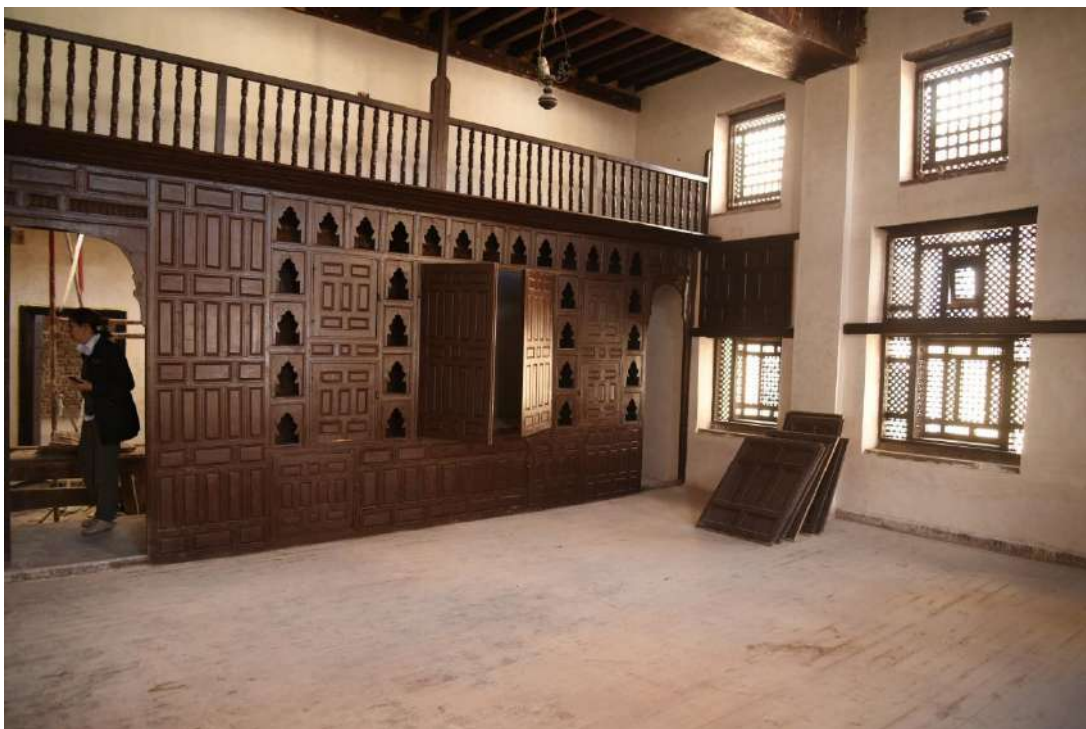
Fig. 30 Ultimazione dei lavori di pulitura e restauro

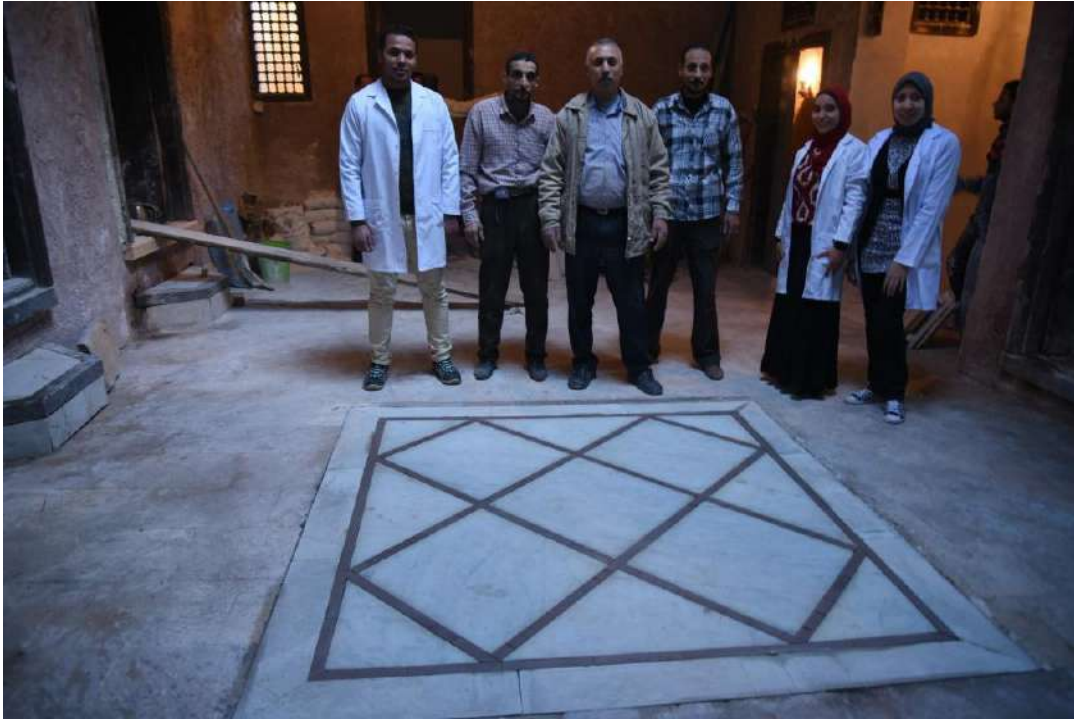
Fig. 31 Ricostruzione del quadrato in marmo al secondo piano
