RICERCHE ITALIANE E SCAVI IN EGITTO

2020

**CONSERVAZIONE E VALORIZZAZIONE
DEL PATRIMONIO CULTURALE DI ROSETTA
IL CASO DEL MUSEO CASA AMASILI
RAPPORTO PRELIMINARE**

*Mohamed Kenawi, Cristina Mondin, Michele Asolati, Sergio Calò, Luciana Carvalho,
Maurizio Trevisan, Nunzia Larosa*

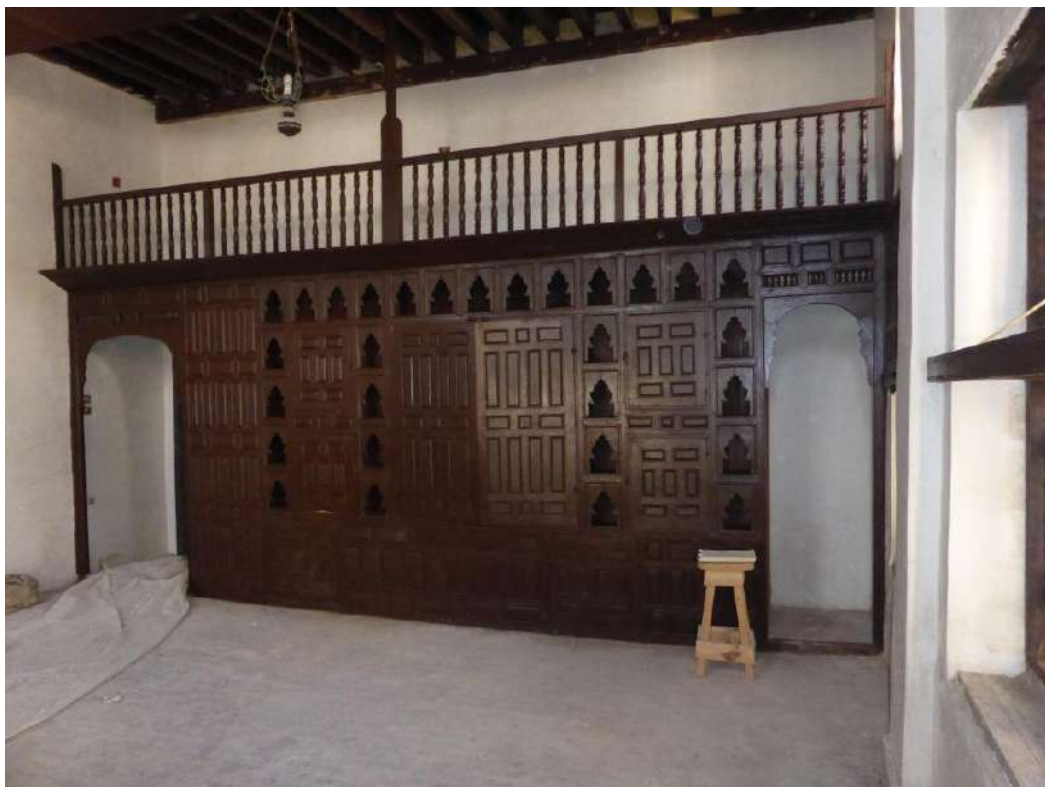
Fig. 32 Ultimazione di una delle stanze del secondo piano con intonaci e mobilio restaurati
