UNIVERSITÀ  
DEGLI STUDI  
DI PADOVA

Dipartimento di Scienze Chimiche

SCUOLA DI DOTTORATO DI RICERCA IN: STUDIO E CONSERVAZIONE DEI BENI ARCHEOLOGICI E ARCHITETTONICI

**DIAGNOSTICA E MONITORAGGIO DEL DEGRADO DI MANUFATTI CERAMICI DI VALORE  
STORICO – ARTISTICO: LA FACCIATA DELL’HOTEL HUNGARIA A VENEZIA LIDO**

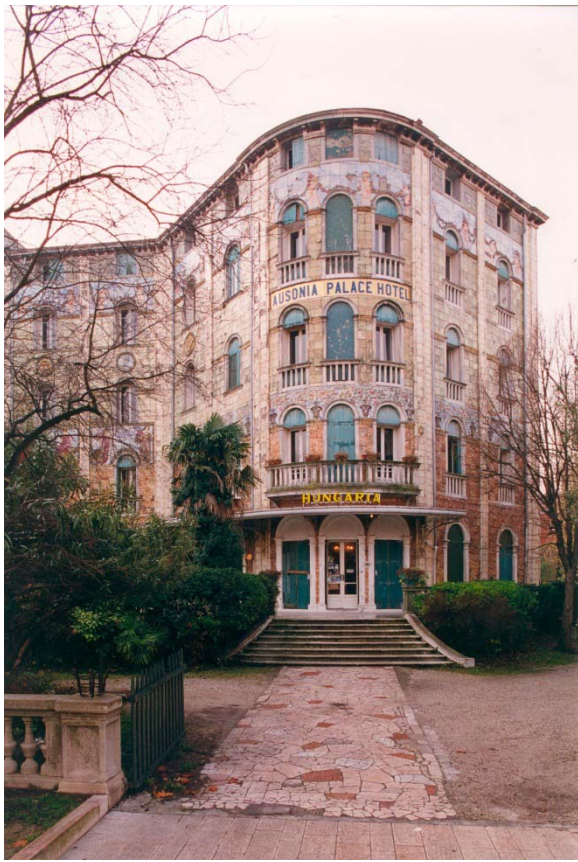
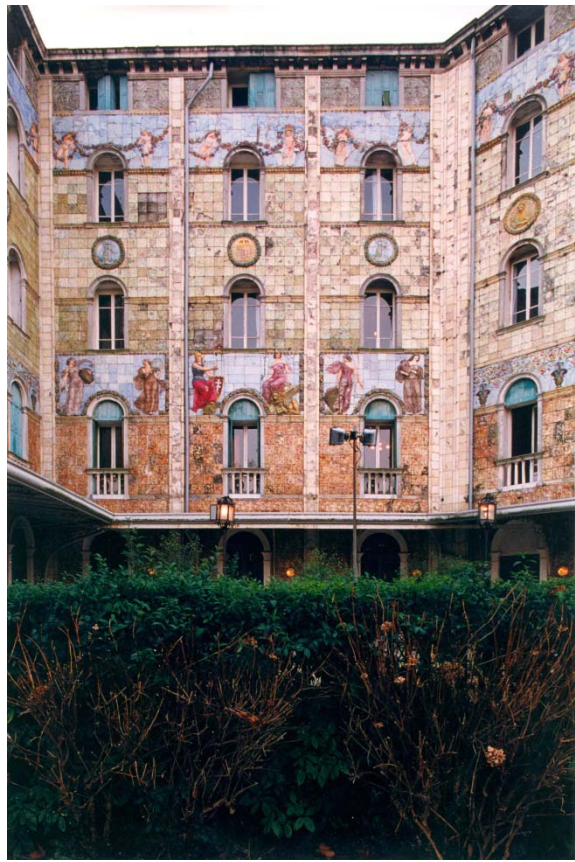
Fig.3.2.2.1: Grande Hotel Ausonia & Hungaria, ingresso principale (I) e parte centrale dove insistono le sei figure allegoriche (II).

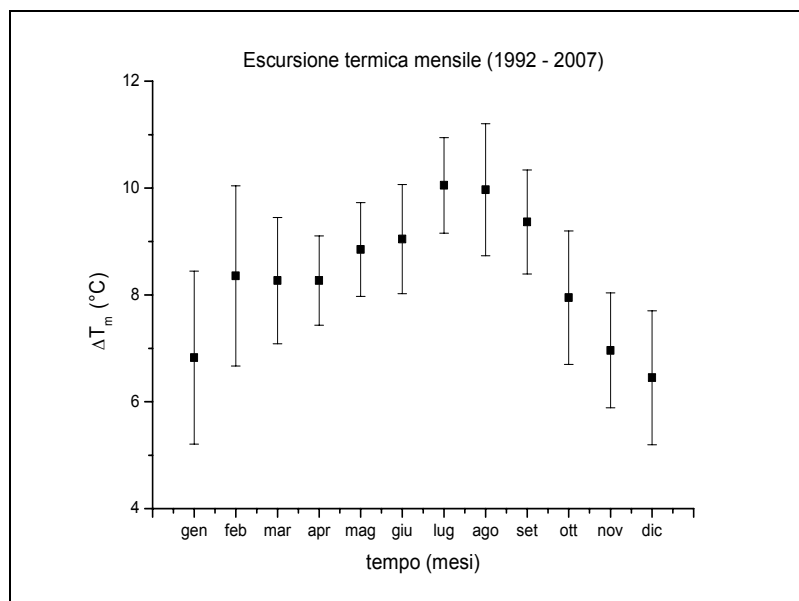
La distribuzione dei dati (fig.4.1.1.1) indica che l'escursione termica su base mensile presenta un andamento abbastanza costante con valori compresi tra 6,5 e 10 °C.

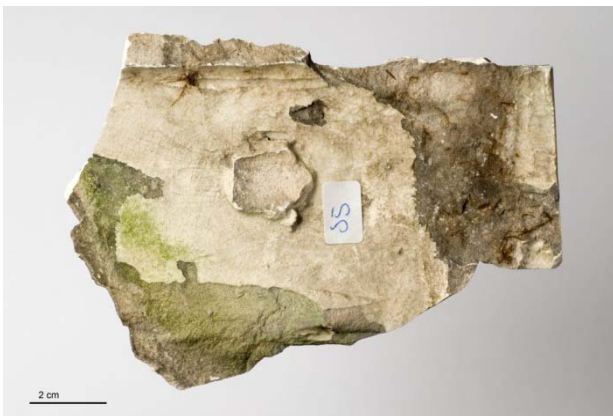
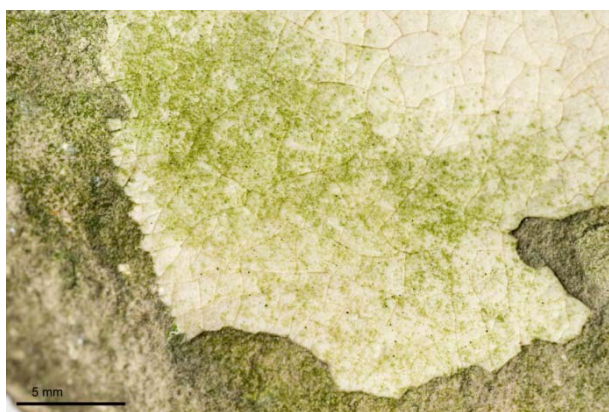
Fig.4.1.1.3: frammento di piastrella monocroma bianca facente parte di una lesena che presenta attacco microbiologico (I). Particolare della vetrina che all'interno della fitta rete di crettatura è colonizzata da microrganismi (II). Particolare della superficie che mostra la presenza di microrganismi anche sul corpo ceramico (III).

Le osservazioni macroscopiche eseguite sulla facciata hanno evidenziato un degrado che sembra essere iniziato all'interfaccia vetrina-corpo ceramico e con morfologia caratterizzata da fessurazioni e fratture, lacune della vetrina sino a vere e proprie mancanze conseguenti al suo distacco dal corpo ceramico (fig.4.1.1.3-I,II). È stata, infine, osservata una forte attività biologica (fig.4.1.1.3-II,III) presente sia all'interfaccia tra la vetrina ed il corpo ceramico sia nella fitta rete di cretture della vetrina, favorita dalle temperature del Lido che, quando raggiungono valori compresi tra 20 e 35 °C (maggio-settembre), creano un habitat favorevole per la crescita dei microrganismi in sinergia con altre condizioni opportune di pH, pressione osmotica, pressione ionica, attività dell'acqua [81].

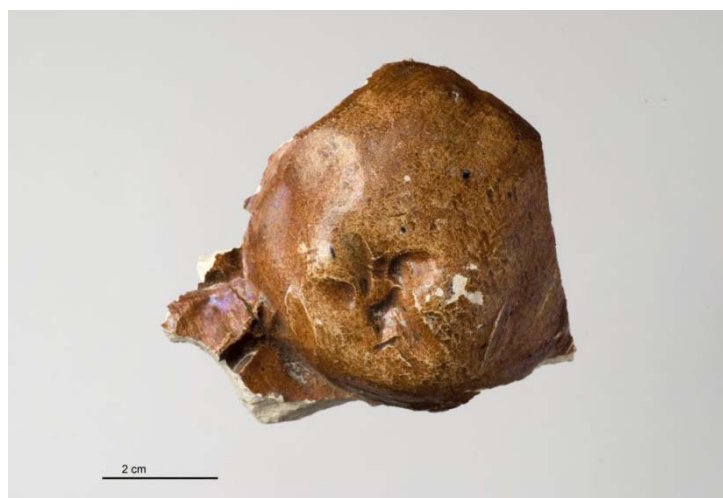
Fig.4.1.2.2: frammento di piastrelle con basso rilievo a forma di mela, caratterizzato da iridescenza superficiale evidente soprattutto sul lato sinistro.

Inoltre, la presenza di acqua ha potuto e può tuttora agire sul fronte vetrina e sul corpo ceramico attraverso un'azione di tipo fisico-chimico. Nel caso della vetrina, come visto in precedenza, l'acqua promuove sia dissoluzione sia reazioni di scambio ionico tra i cationi del vetro in funzione della sua composizione e della soluzione di contatto. Dal punto di vista macroscopico il degrado per lisciviazione si manifesta come iridescenza superficiale di colore violetto come riscontrato su alcuni campioni di piastrelle (fig.4.1.2.2). Riguardo il corpo ceramico, il problema è collegato alla sua porosità ed al fatto che il Lido così come Venezia è un ambiente ricco di specie saline presenti non solo nell'acqua e nell'aria, ma anche nei terreni di fondazione degli edifici; i valori di UR registrati favoriscono la loro mobilità unitamente a processi di dissoluzione e cristallizzazione [82].

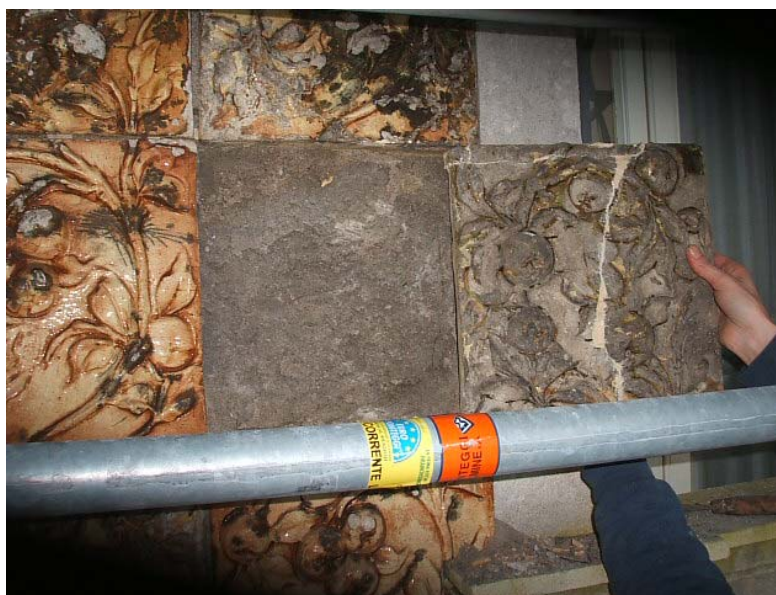
Fig.4.1.2.3: piastrelle con lavorazione a bassorilievo raffiguranti i rami con mele selvatiche, il cui colore è alterato dalla presenza di una patina biologica di colore scuro riconducibile alla presenza di funghi e batteri.

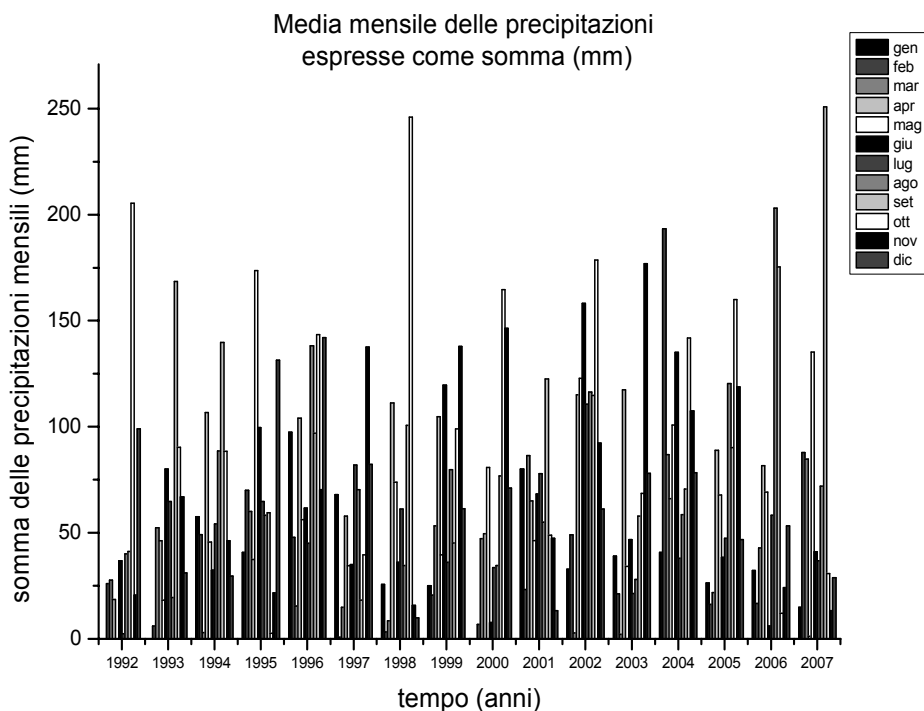
Fig.4.1.4.1: rappresentazione grafica dei valori medi della precipitazione per il periodo compreso tra il 1992-2007.

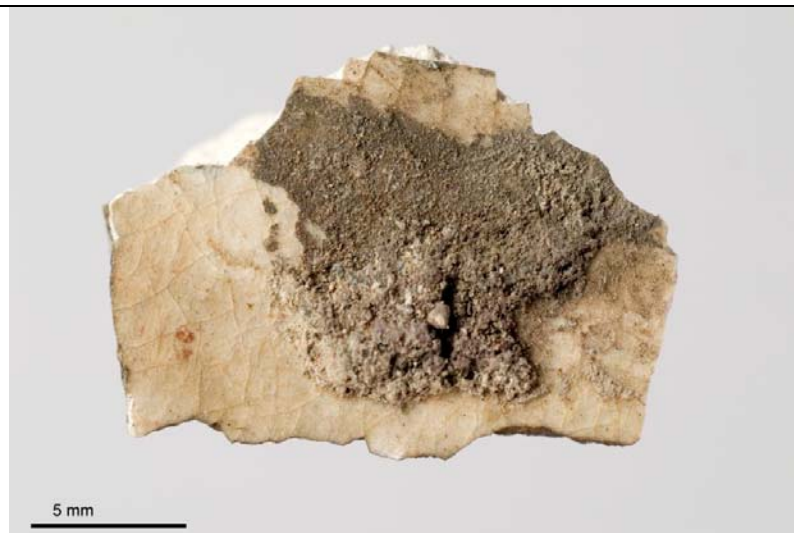
Fig.4.1.5.2: frammento di piastrella facente parte di una lesena bianca, sulla cui superficie si è depositata e solidificata un'incrostazione di colore grigio – nero.

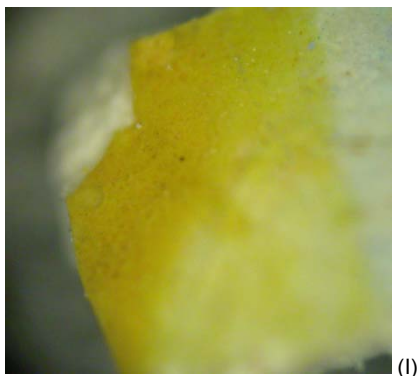
Fig.6.2.2.7: campione con stesura pittorica di colore giallo (I); microfotografia al microscopio ottico con ingrandimento a 500x di un campione allestito in sezione lucida corrispondente alla stesura di colore giallo scuro (II).

Le stesure di colore giallo scuro (fig.6.2.2.7) si differenziano per lo spessore maggiore in cui è steso lo strato pittorico e per la maggiore quantità di pigmento giallo.

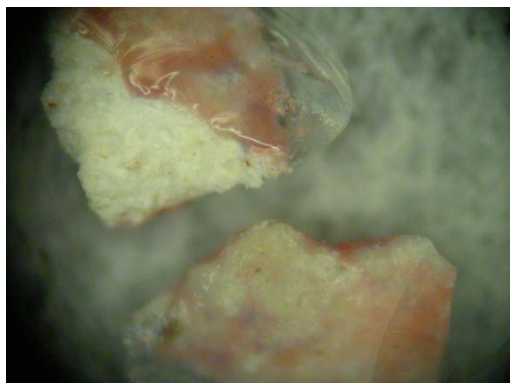
Fig.6.2.2.8: fotografie della superficie di campioni tal quali corrispondenti a stesure di colore rosso chiaro (I). Microfotografia al microscopio ottico con ingrandimento a 100x di un campione allestito in sezione lucida (II). Microfotografia all'ESEM (12000x) di alcuni cristalli di bianco di stagno (III); Microfotografia all'ESEM (8000x) di un aggregato policristallino di ematite costituito da particelle sferoidali (IV).

Le stesure di colore rosso chiaro (tab.6.2.2.5, fig.6.2.2.8-I,II) sono state ottenute mescolando almeno tre pigmenti identificabili con ossido di stagno, antimonio di stagno e piombo ed ematite. In particolare è possibile osservare la morfologia tabulare dei cristalli di ossido di stagno (fig.6.2.2.8-III) e le particelle molto fini dell'ematite caratterizzate da morfologia arrotondata (fig.6.2.2.8-IV) [113].

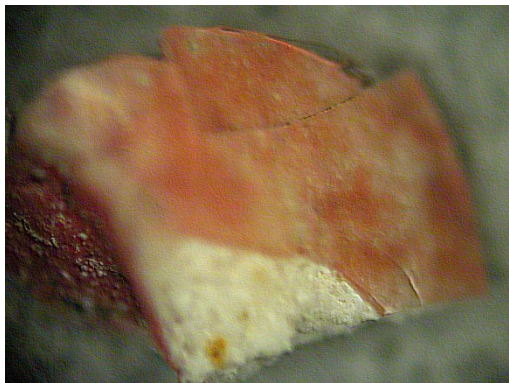
Fig.6.2.2.9: fotografia di un campione di colore rosso (I); microfotografia al microscopio elettronico a scansione di una stesura di colore rosso (1500x) dove (• a) indica il corpo ceramico, (• b) la stesura pittorica e (• c) la vetrina, costituita da ossido di stagno ed ematite (II).

Per quanto riguarda le stesure rosse, i pigmenti che le costituiscono sono gli stessi delle precedenti, ma il colore più intenso è ottenuto proporzionando in modo diverso i tre pigmenti (maggiore quantità di ematite) e stendendo uno strato di spessore maggiore (fig.6.2.2.9-I,II).

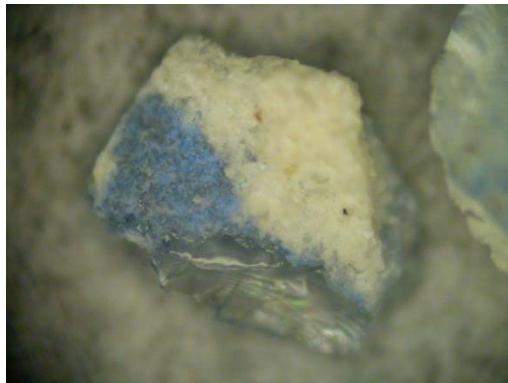
Le stesure di colore azzurro (fig.6.2.2.10-I), che fanno da sfondo alle figure allegoriche e ai putti, sono state realizzate utilizzando almeno quattro pigmenti identificabili con l'alluminato di cobalto, pigmento blu i cui cristalli hanno forma variabile da angolare a subangolare [114], e l'ossido di stagno, unitamente a quantità esigue di antimonio di piombo e verde di Rinmann (fig.6.2.2.10-II).

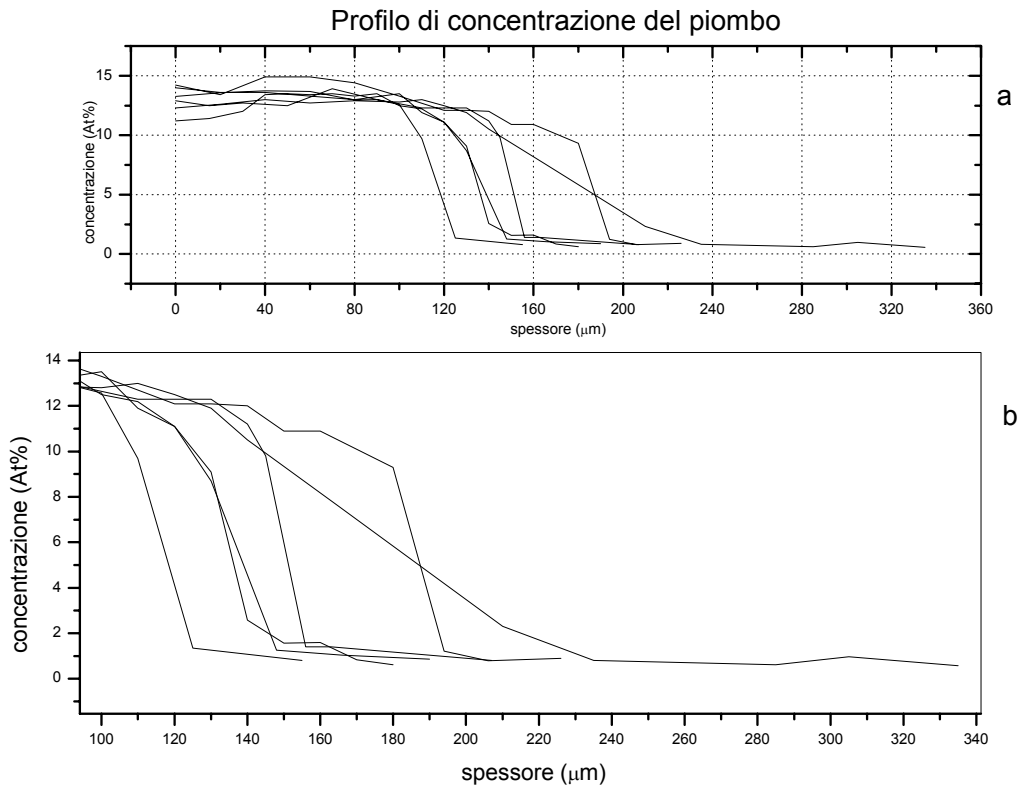
Fig. 6.2.5.4: i grafici rappresentano il profilo di concentrazione del piombo di una serie di campioni, dove in ascissa è stato riportato lo spessore della vetrina ( $\mu\text{m}$ ) ed in ordinata la concentrazione dell'elemento espressa come (At%). In particolare nella fig. a è possibile osservare che la concentrazione del piombo ha un andamento decrescente spostandosi dalla vetrina in prossimità del corpo ceramico; la fig. b è un ingrandimento della zona di analisi che rivela che la diminuzione di concentrazione dell'elemento inizia mediamente a circa 100  $\mu\text{m}$  di distanza dal ceramico.

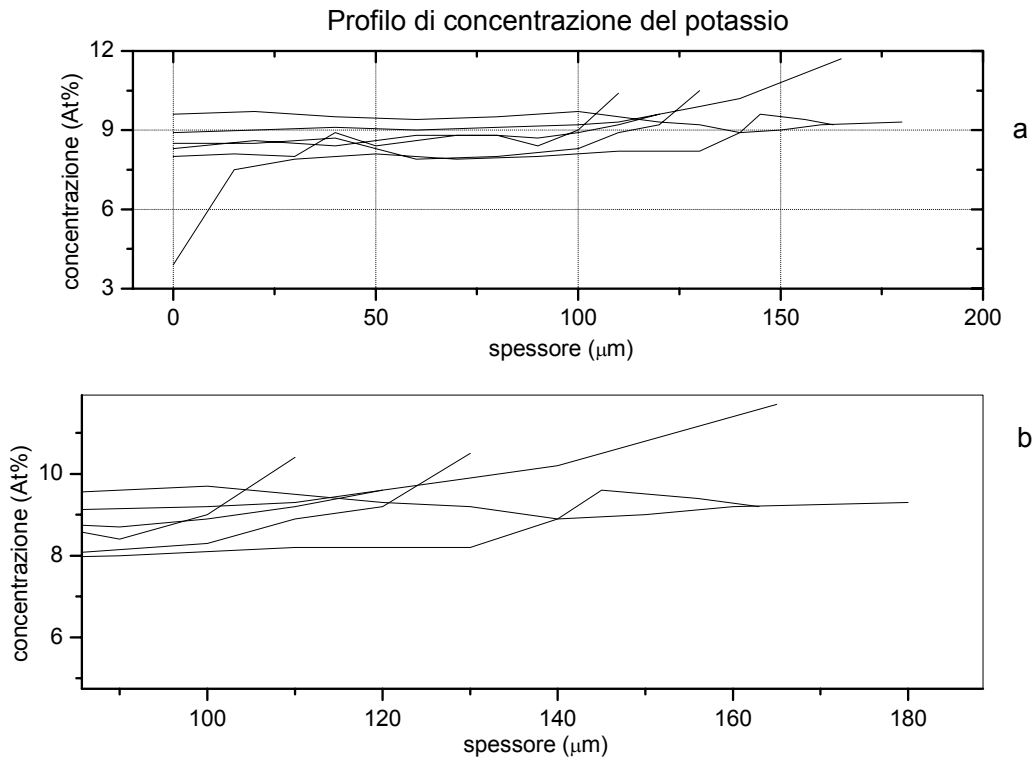
Fig. 6.2.5.5: i grafici rappresentano il profilo di concentrazione del potassio di una serie di campioni, dove in ascissa è stato riportato lo spessore della vetrina ( $\mu\text{m}$ ) ed in ordinata la concentrazione dell'elemento espressa come (At%). In particolare nella fig. a è possibile osservare che la concentrazione del potassio spostandosi dalla vetrina in prossimità del corpo ceramico subisce un piccolo incremento in concentrazione (< 3 %); la fig. b è un ingrandimento della zona di analisi che rivela che la variazione in concentrazione dell'elemento inizia mediamente a circa 100  $\mu\text{m}$  di distanza dal ceramico.
