**Chiesa di SS. Giovanni e Paolo – Venezia
Grande Vetrata di Transetto (Vetrata Vivarini)**

Oggetto: Mappatura del Degrado

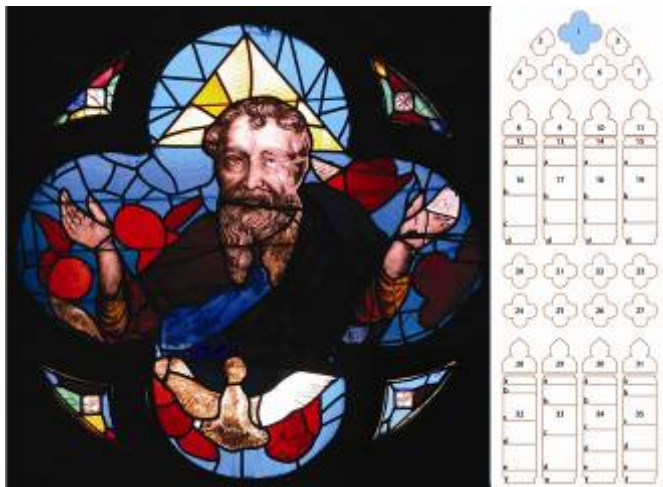
Tavola n° 1

Rilievo del fenomeno di distacco delle grisaglie

Rilievo delle tessere sostituite nel 1908

Rilievo del tracciato della tramatura plumbea

Rilievo del fenomeno di esfoliazione delle grisaglie

Rilievo di:
Fratture ————
Suture ————

Rilievo delle spanciate
verso l'interno

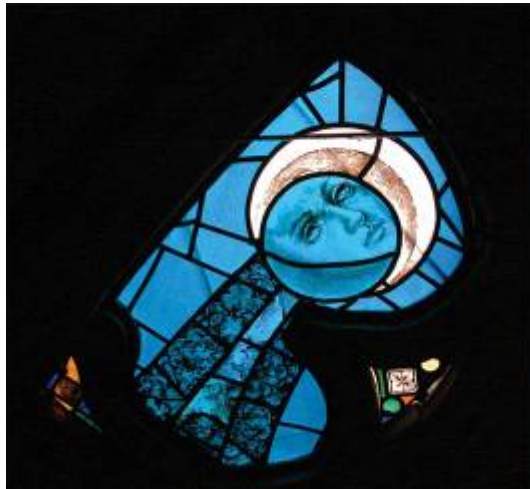
Tavola n° 2

Rilievo del fenomeno di distacco delle grisaglie

Rilievo delle tessere sostituite nel 1908

Rilievo del tracciato della tramatura plumbea

Rilievo del fenomeno di esfoliazione delle grisaglie

Rilievo di:
Fratture ————
Suture ————

Rilievo delle spanciature
verso l'interno

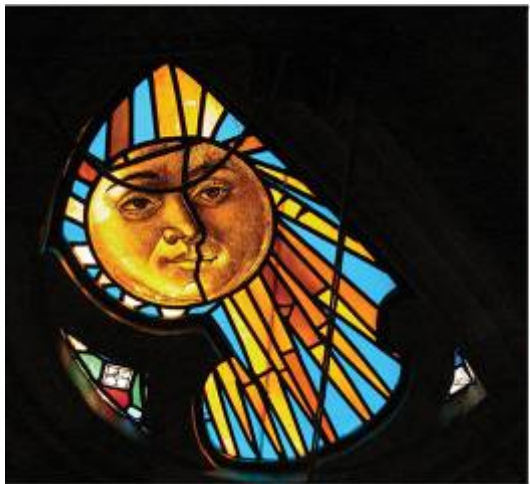
Tavola n° 3

Rilievo del fenomeno di distacco delle grisaglie

Rilievo delle tessere sostituite nel 1908

Rilievo del tracciato della tramatura plumbea

Rilievo del fenomeno di esfoliazione delle grisaglie

Rilievo di:
Fratture —
Suture —

Rilievo delle spanciate
verso l'interno ◆◆◆◆
verso l'esterno ◆◆◆◆

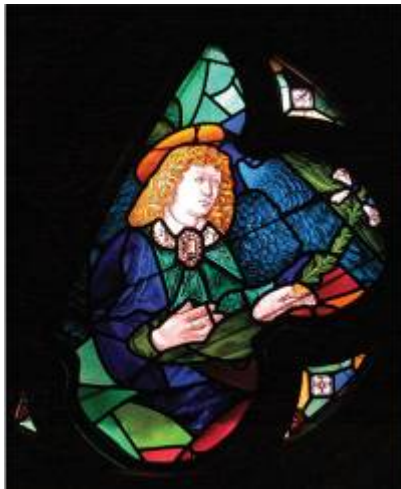
Tavola n° 4

Rilievo del fenomeno di distacco delle grisaglie

Rilievo delle tessere sostituite nel 1908

Rilievo del tracciato della tramatura plumbea

Rilievo del fenomeno di esfoliazione delle grisaglie

Rilievo di:
Fratture ————
Suture ————

Rilievo delle spanciate verso l'interno

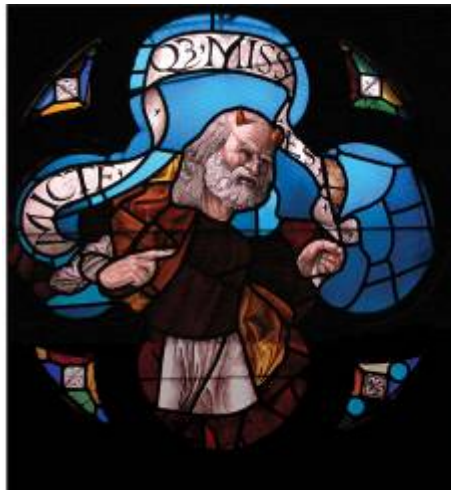
Tavola n° 5

Rilievo del fenomeno di distacco delle grisaglie

Rilievo delle tessere sostituite nel 1908

Rilievo del tracciato della tramatura plumbea

Rilievo del fenomeno di esfoliazione delle grisaglie

Rilievo di:
Fratture ————
Suture ————

Rilievo delle spanciature
verso l'interno ■■■■
verso l'esterno ■■■■

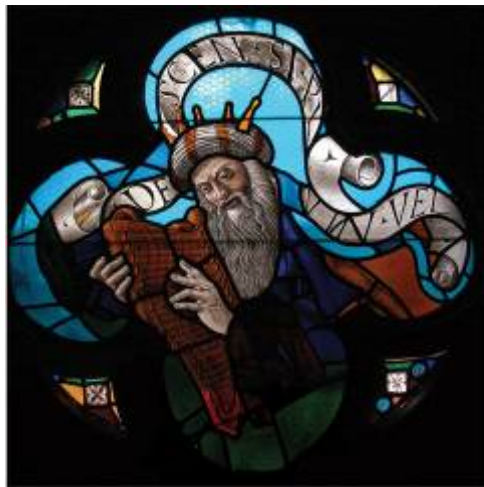
Tavola n° 6

Rilievo del fenomeno di distacco delle grisaglie

Rilievo delle tessere sostituite nel 1908

Rilievo del tracciato della tramatura plumbea

Rilievo del fenomeno di esfoliazione delle grisaglie

Rilievo di:
Fratture ————
Suture ————

Rilievo delle spanciature
verso l'interno ■■■■
verso l'esterno ■■■■

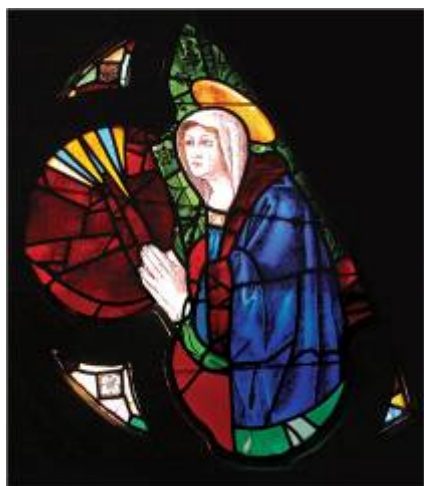
Tavola n° 7

Rilievo del fenomeno di distacco delle grisaglie

Rilievo delle tessere sostituite nel 1908

Rilievo del tracciato della tramatura plumbea

Rilievo del fenomeno di esfoliazione delle grisaglie

Rilievo di:
Fratture ————
Suture ————

Rilievo delle spanciate
verso l'interno

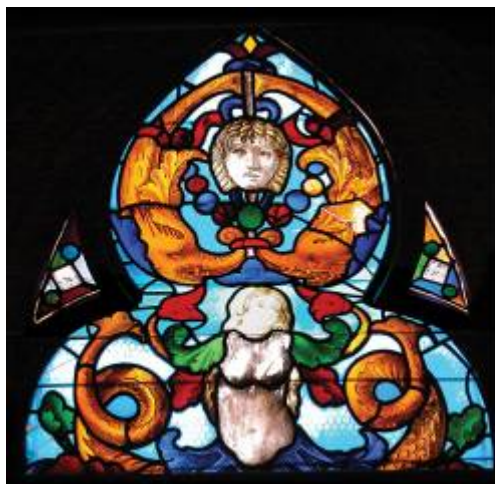
Tavola n° 8

Rilievo del fenomeno di distacco delle grisaglie

Rilievo delle tessere sostituite nel 1908

Rilievo del tracciato della tramatura plumbea

Rilievo del fenomeno di esfoliazione delle grisaglie

Rilievo di:
Fratture ————
Suture ————

Rilievo delle spancature
verso l'interno

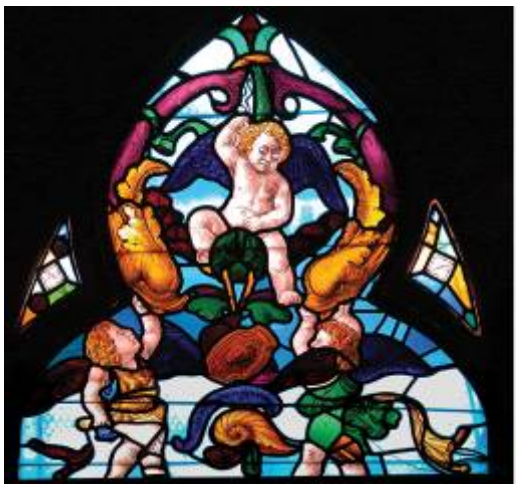
Tavola n° 9

Rilievo del fenomeno di distacco delle grisaglie

Rilievo delle tessere sostituite nel 1908

Rilievo del tracciato della tramatura plumbea

Rilievo del fenomeno di esfoliazione delle grisaglie

Rilievo di:
Fratture ————
Suture ————

Rilievo delle spancature
verso l'interno

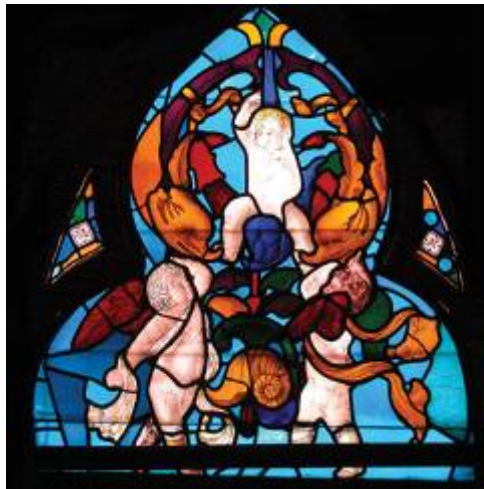
Tavola n° 10

Rilievo del fenomeno di distacco delle grisaglie

Rilievo delle tessere sostituite nel 1908

Rilievo del tracciato della tramatura plumbea

Rilievo del fenomeno di esfoliazione delle grisaglie

Rilievo di:
Fratture ————
Suture ————

Rilievo delle spanciature
verso l'interno

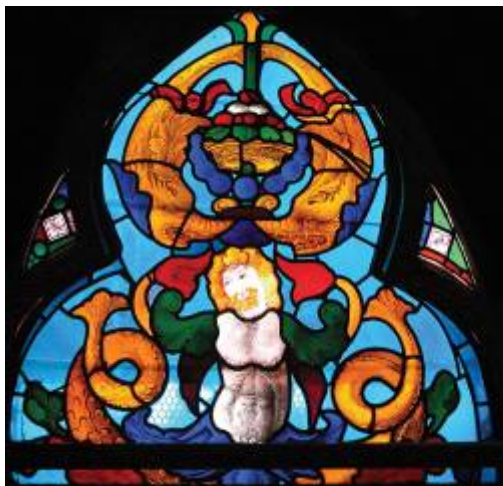
Tavola n° 11

Rilievo del fenomeno di distacco delle grisaglie

Rilievo delle tessere sostituite nel 1908

Rilievo del tracciato della tramatura plumbea

Rilievo del fenomeno di esfoliazione delle grisaglie

Rilievo di:
Fratture ————
Suture ————

Rilievo delle spanciature
verso l'interno

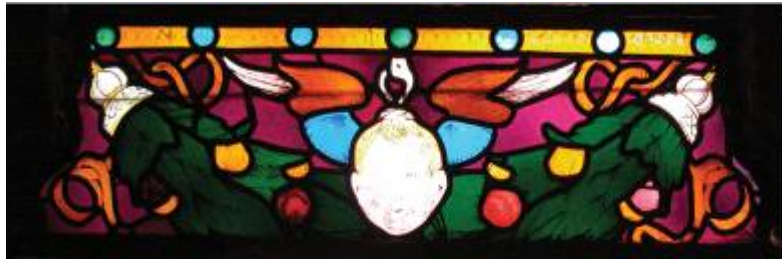
Tavola n° 12

Rilievo del tracciato della tramatura plumbea

Rilievo del fenomeno di esfoliazione delle grisaglie

Rilievo del fenomeno di distacco delle grisaglie

Rilievo delle tessere sostituite nel 1908

Rilievo di: fratture — suture —

Rilievo delle spanciature: verso l'interno

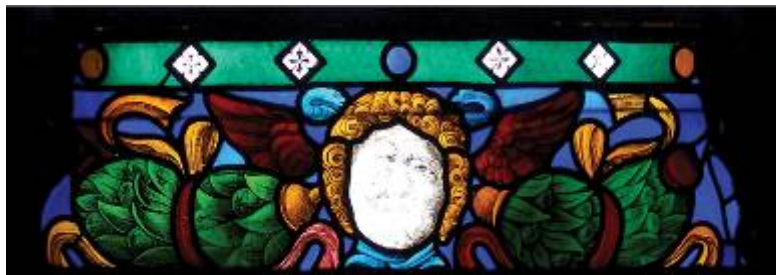
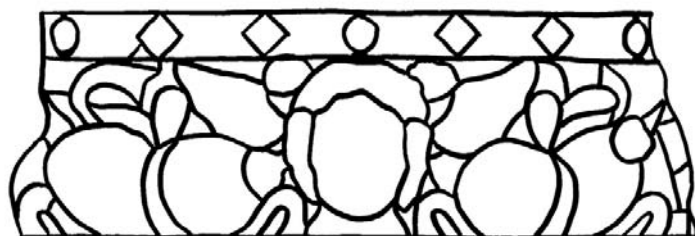
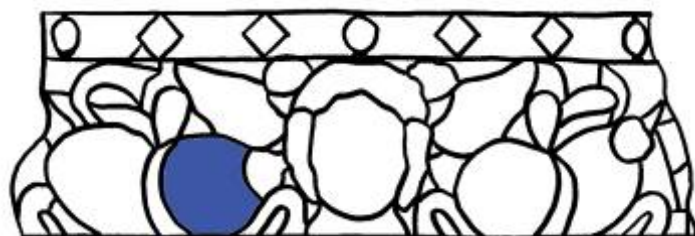
Tavola n° 13

Rilievo del tracciato della tramatura plumbea

Rilievo del fenomeno di esfoliazione delle grisaglie

Rilievo del fenomeno di distacco delle grisaglie

Rilievo delle tessere sostituite nel 1908

Rilievo di: fratture — suture

Rilievo delle spancature: verso l'interno

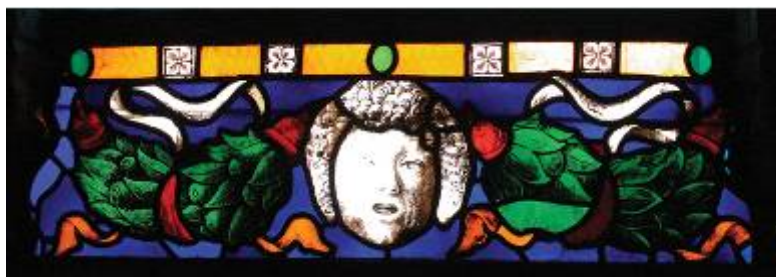
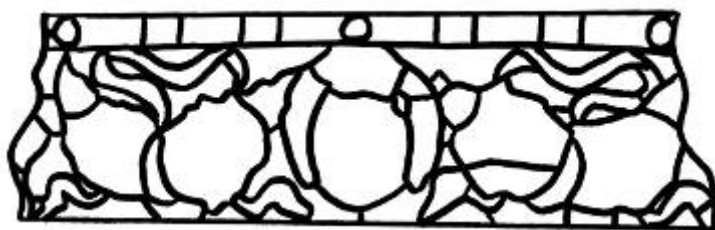
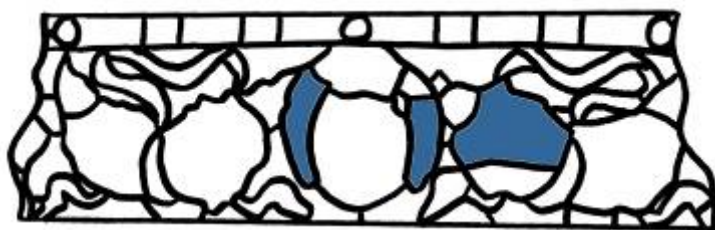
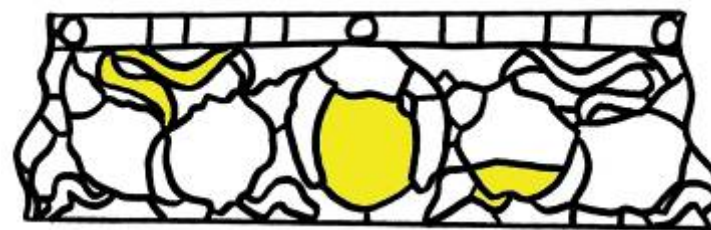
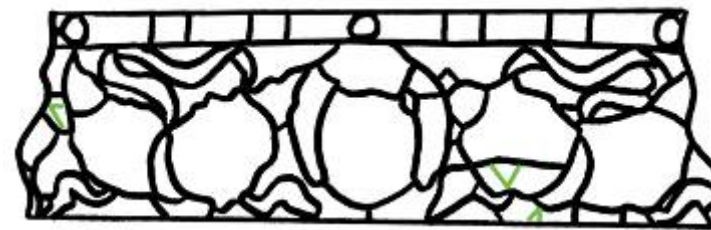
Tavola n° 14

Rilievo del tracciato della tramatura plumbea

Rilievo del fenomeno di esfoliazione delle grisaglie

Rilievo del fenomeno di distacco delle grisaglie

Rilievo delle tessere sostituite nel 1908

Rilievo di: fratture — suture

Rilievo delle spanciature: verso l'interno

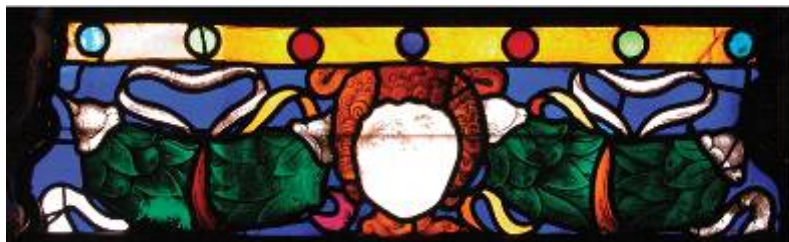
Tavola n° 15

Rilievo del tracciato della tramatura plumbea

Rilievo del fenomeno di esfoliazione delle grisaglie

Rilievo del fenomeno di distacco delle grisaglie

Rilievo delle tessere sostituite nel 1908

Rilievo di: fratture — suture —

Rilievo delle spanciate: verso l'interno

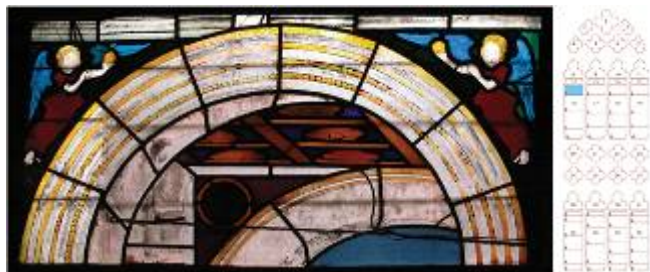
Tavola n° 16

Rilievo del tracciato della tramatura plumbea

Rilievo del fenomeno di esfoliazione delle grisaglie

Rilievo del fenomeno di distacco delle grisaglie

Rilievo delle tessere sostituite nel 1908

Rilievo di: fratture — suture

Rilievo delle spancature: verso l'interno

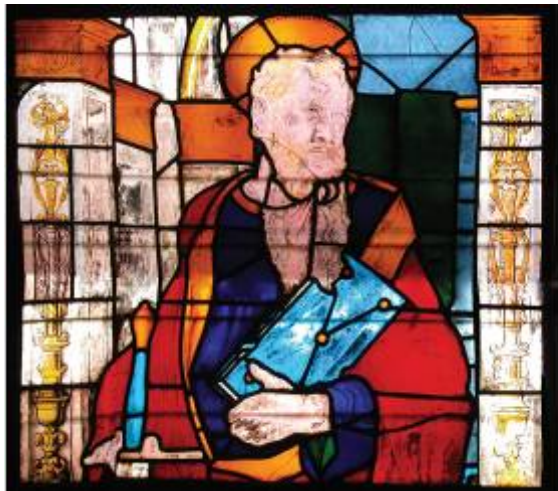
Tavola n° 17

Rilievo del fenomeno di distacco delle grisaglie

Rilievo delle tessere sostituite nel 1908

Rilievo del tracciato della tramatura plumbea

Rilievo del fenomeno di esfoliazione delle grisaglie

Rilievo di:
Fratture ————
Suture ————

Rilievo delle spancature
verso l'interno

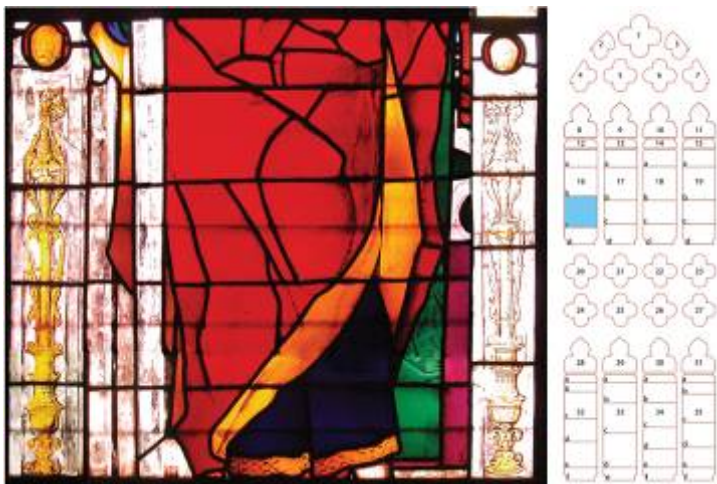
Tavola n° 18

Rilievo del fenomeno di distacco delle grisaglie

Rilievo delle tessere sostituite nel 1908

Rilievo del tracciato della tramatura plumbea

Rilievo del fenomeno di esfoliazione delle grisaglie

Rilievo di:
Fratture ————
Suture ————

Rilievo delle spanciature
verso l'interno

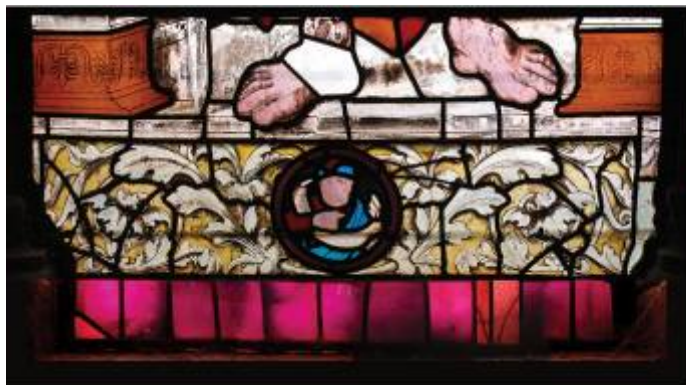
Tavola n° 19

Rilievo del fenomeno di distacco delle grisaglie

Rilievo delle tessere sostituite nel 1908

Rilievo del tracciato della tramatura plumbea

Rilievo del fenomeno di esfoliazione delle grisaglie

Rilievo di:
Fratture ————
Suture ————

Rilievo delle spanciature
verso l'interno

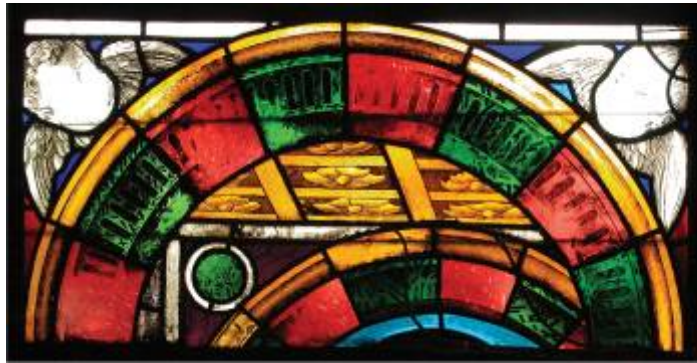
Tavola n° 20

Rilievo del fenomeno di distacco delle grisaglie

Rilievo delle tessere sostituite nel 1908

Rilievo del tracciato della tramatura plumbea

Rilievo del fenomeno di esfoliazione delle grisaglie

Rilievo di:
Fratture ————
Suture ————

Rilievo delle spanciature
verso l'interno

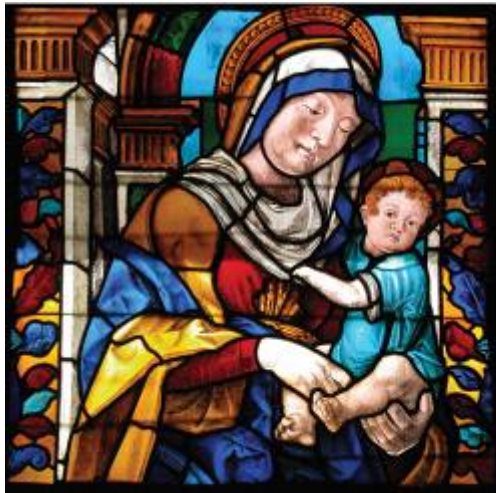
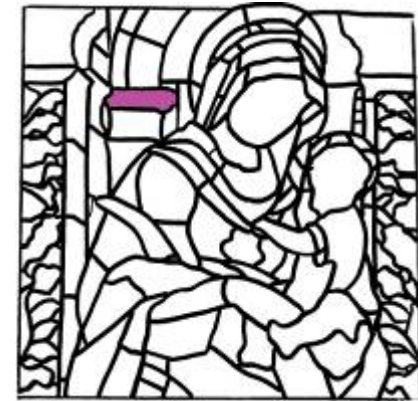
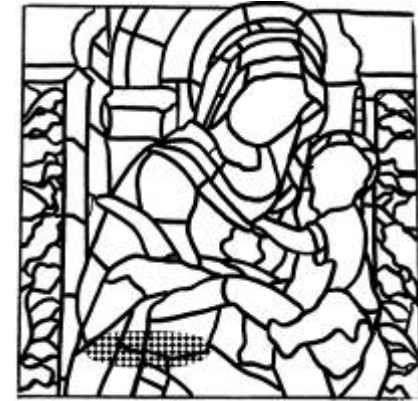
Tavola n° 21

Rilievo del fenomeno di distacco delle grisaglie

Rilievo delle tessere sostituite nel 1908

Rilievo del tracciato della tramatura plumbea

Rilievo del fenomeno di esfoliazione delle grisaglie

Rilievo di:
Fratture ————
Suture ————

Rilievo delle spanciate
verso l'interno

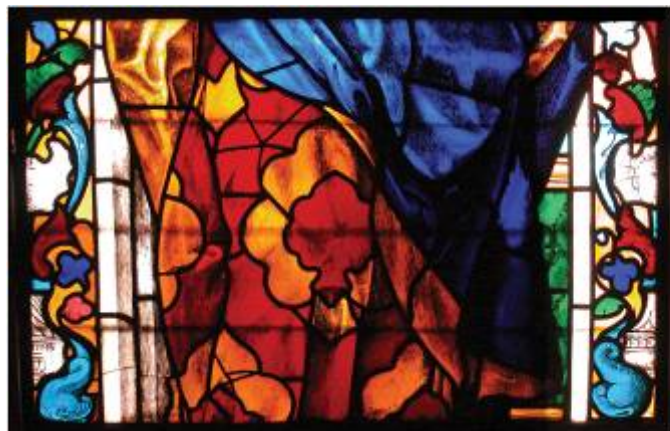
Tavola n° 22

Rilievo del fenomeno di distacco delle grisaglie

Rilievo delle tessere sostituite nel 1908

Rilievo del tracciato della tramatura plumbea

Rilievo del fenomeno di esfoliazione delle grisaglie

Rilievo di:
Fratture ————
Suture ————

Rilievo delle spanciature
verso l'interno

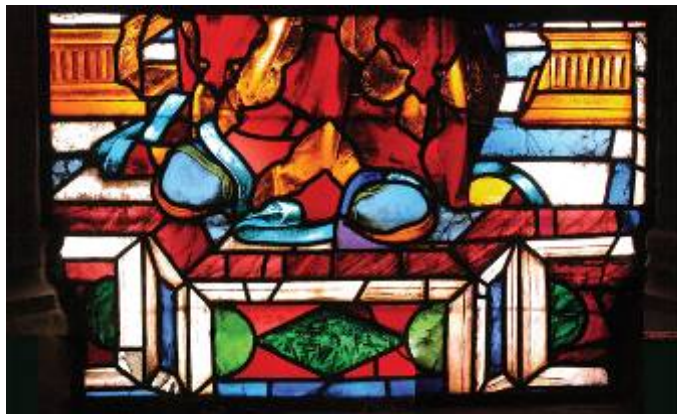
Tavola n° 23

Rilievo del fenomeno di distacco delle grisaglie

Rilievo delle tessere sostituite nel 1908

Rilievo del tracciato della tramatura plumbea

Rilievo del fenomeno di esfoliazione delle grisaglie

Rilievo di:
Fratture ————
Suture ————

Rilievo delle spanciature
verso l'interno

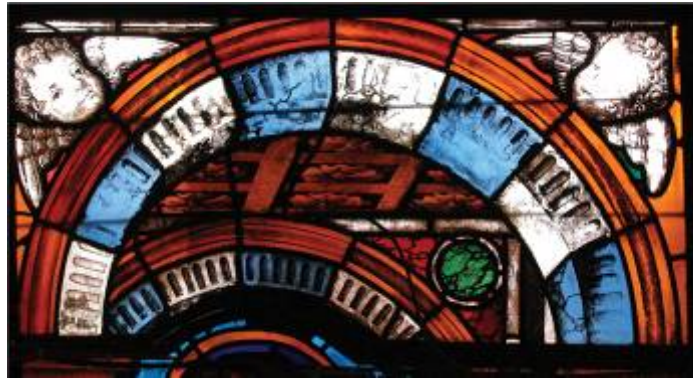
Tavola n° 24

Rilievo del fenomeno di distacco delle grisaglie

Rilievo delle tessere sostituite nel 1908

Rilievo del tracciato della tramatura plumbea

Rilievo del fenomeno di esfoliazione delle grisaglie

Rilievo di:
Fratture ————
Suture ————

Rilievo delle spanciature
verso l'interno

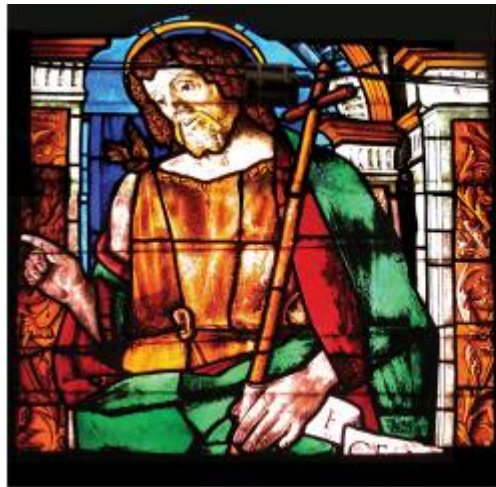
Tavola n° 25

Rilievo del fenomeno di distacco delle grisaglie

Rilievo delle tessere sostituite nel 1908

Rilievo del tracciato della tramatura plumbea

Rilievo del fenomeno di esfoliazione delle grisaglie

Rilievo di:
Fratture ————
Suture ————

Rilievo delle spanciature
verso l'interno

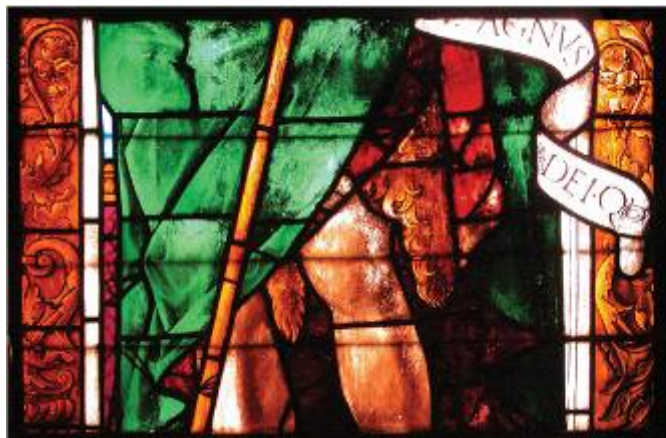
Tavola n° 26

Rilievo del fenomeno di distacco delle grisaglie

Rilievo delle tessere sostituite nel 1908

Rilievo del tracciato della tramatura plumbea

Rilievo del fenomeno di esfoliazione delle grisaglie

Rilievo di:
Fratture ————
Suture ————

Rilievo delle spanciature
verso l'interno

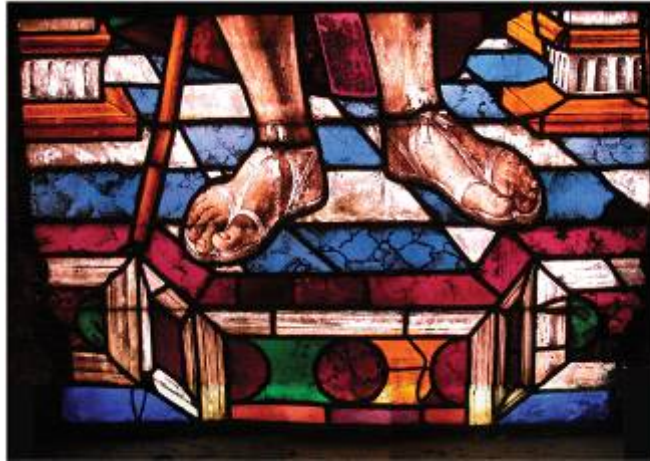
Tavola n° 27

Rilievo del fenomeno di distacco delle grisaglie

Rilievo delle tessere sostituite nel 1908

Rilievo del tracciato della tramatura plumbea

Rilievo del fenomeno di esfoliazione delle grisaglie

Rilievo di:
Fratture ———
Suture ———

Rilievo delle spanciature
verso l'interno ———
verso l'esterno ———

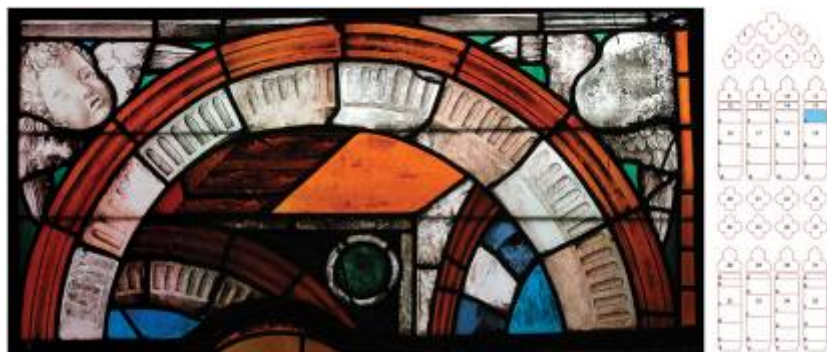
Tavola n° 28

Rilievo del fenomeno di distacco delle grisaglie

Rilievo delle tessere sostituite nel 1908

Rilievo del tracciato della tramatura plumbea

Rilievo del fenomeno di esfoliazione delle grisaglie

Rilievo di:
Fratture ————
Suture ————

Rilievo delle spanciature
verso l'interno

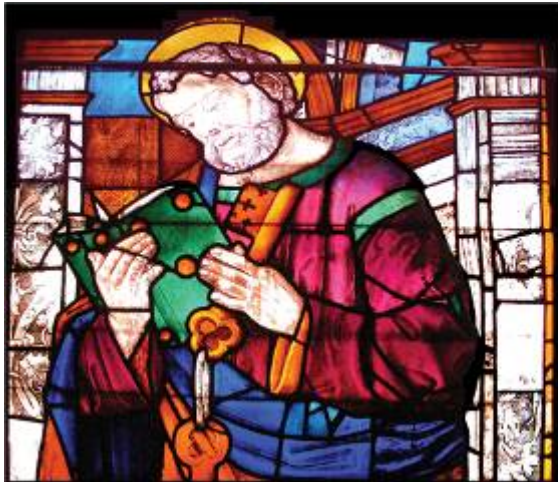
Tavola n° 29

Rilievo del fenomeno di distacco delle grisaglie

Rilievo delle tessere sostituite nel 1908

Rilievo del tracciato della tramatura plumbea

Rilievo del fenomeno di esfoliazione delle grisaglie

Rilievo di:
Fratture ————
Suture ————

Rilievo delle spanciature
verso l'interno

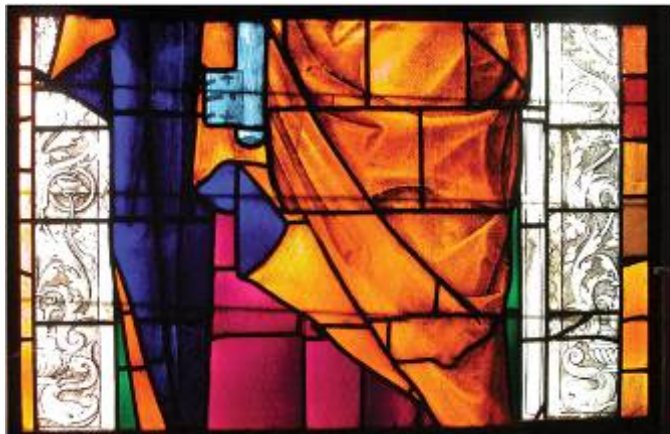
Tavola n° 30

Rilievo del fenomeno di distacco delle grisaglie

Rilievo delle tessere sostituite nel 1908

Rilievo del tracciato della tramatura plumbea

Rilievo del fenomeno di esfoliazione delle grisaglie

Rilievo di:
Fratture ————
Suture ————

Rilievo delle spanciature
verso l'interno

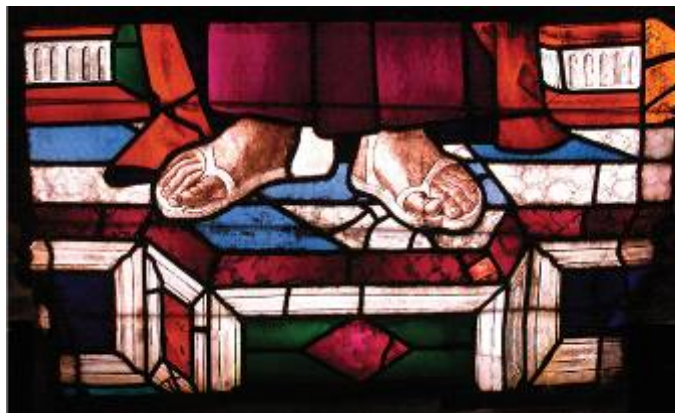
Tavola n° 31

Rilievo del fenomeno di distacco delle grisaglie

Rilievo delle tessere sostituite nel 1908

Rilievo del tracciato della tramatura plumbea

Rilievo del fenomeno di esfoliazione delle grisaglie

Rilievo di:
Fratture ————
Suture ————

Rilievo delle spanciature
verso l'interno

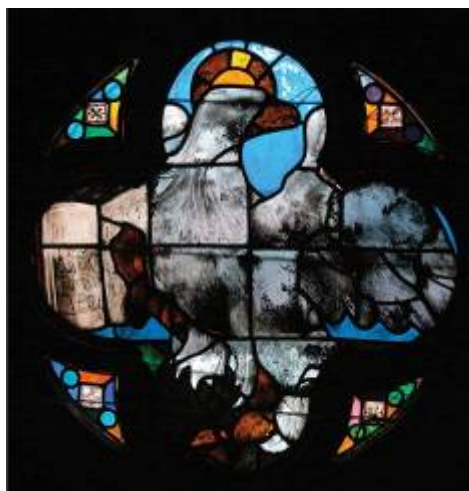
Tavola n° 32

Rilievo del fenomeno di distacco delle grisaglie

Rilievo delle tessere sostituite nel 1908

Rilievo del tracciato della tramatura plumbea

Rilievo del fenomeno di esfoliazione delle grisaglie

Rilievo di:
Fratture ————
Suture ————

Rilievo delle spanciature
verso l'interno ■■■■■
verso l'esterno ■■■■■

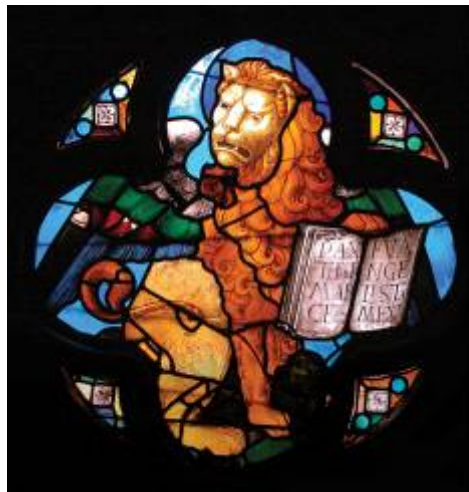
Tavola n° 33

Rilievo del fenomeno di distacco delle grisaglie

Rilievo delle tessere sostituite nel 1908

Rilievo del tracciato della tramatura plumbea

Rilievo del fenomeno di esfoliazione delle grisaglie

Rilievo di:
Fratture —
Suture —

Rilievo delle spanciature
verso l'interno ◆◆◆◆
verso l'esterno ◆◆◆◆

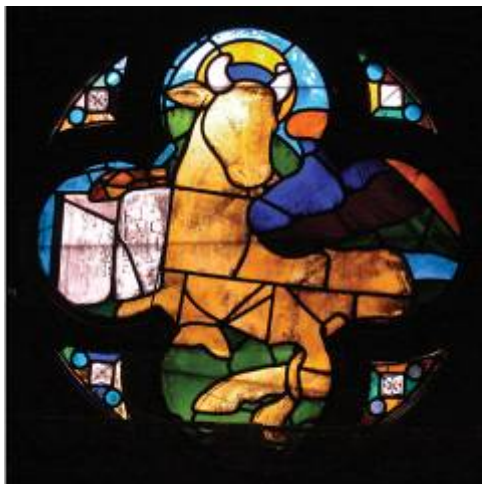
Tavola n° 34

Rilievo del fenomeno di distacco delle grisaglie

Rilievo delle tessere sostituite nel 1908

Rilievo del tracciato della tramatura plumbea

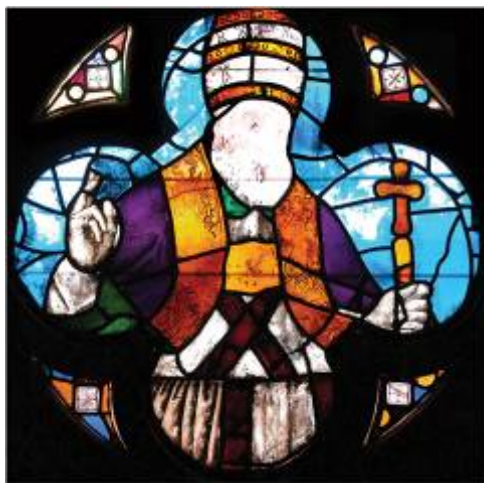
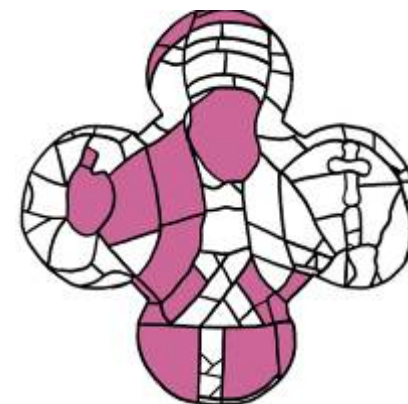
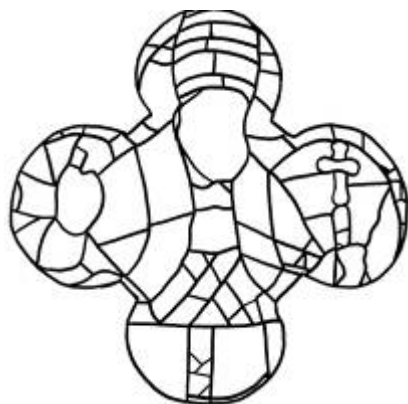
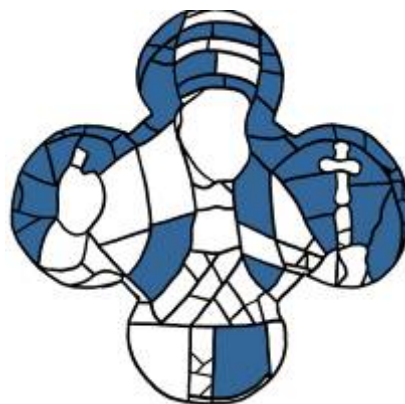
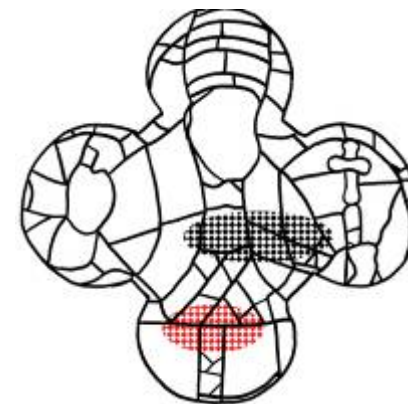
Tavola n° 37

Rilievo del fenomeno di distacco delle grisaglie

Rilievo delle tessere sostituite nel 1908

Rilievo del tracciato della tramatura plumbea

Rilievo del fenomeno di esfoliazione delle grisaglie

Rilievo di:
Fratture ————
Suture ————

Rilievo delle spanciate
verso l'interno ■■■■■
verso l'esterno ■■■■■

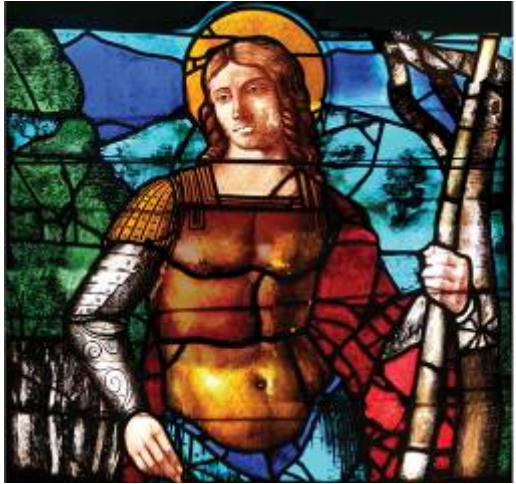
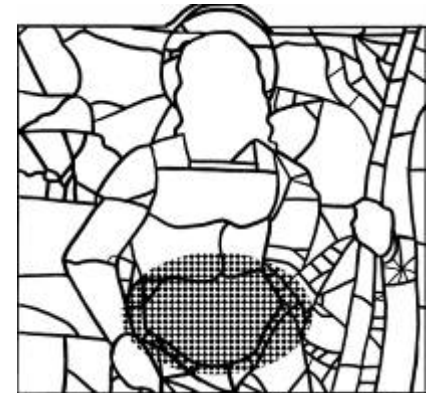
Tavola n° 50

Rilievo di:
Fratture ————
Suture ————

Rilievo delle spanciature
verso l'interno ■■■■
verso l'esterno ■■■■

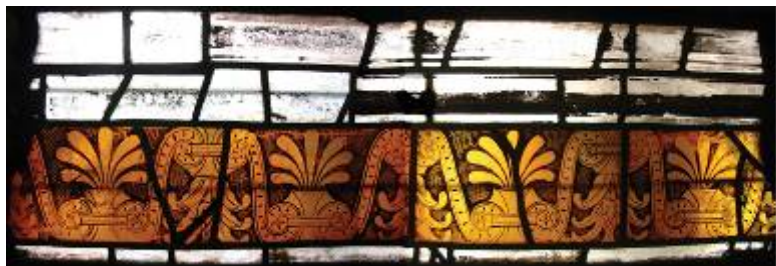
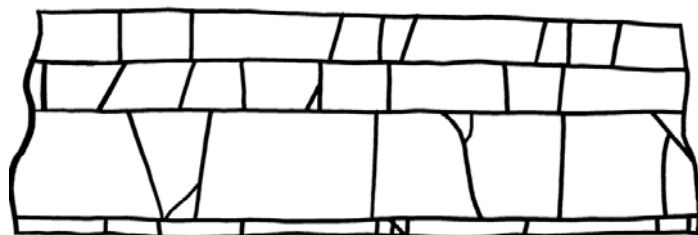
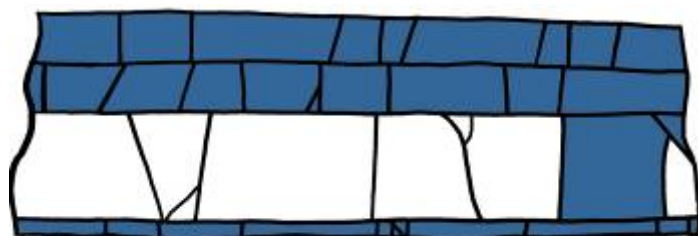
Tavola n° 53

Rilievo del tracciato della tramatura plumbea

Rilievo del fenomeno di esfoliazione delle grisaglie
