UNIVERSITÀ DEGLI STUDI DI PADOVA

**STUDIO E RILIEVI PER LA CONOSCENZA E IL
RESTAURO DELLA GRANDE VETRATA DELLA
CHIESA DI SAN GIOVANNI E PAOLO A VENEZIA**

Dottorando: Stefano Voltolina

Capitolo 8: CARATTERIZZAZIONE DEI MATERIALI E DEL DEGRADO DELL'ANTELLO 35 a

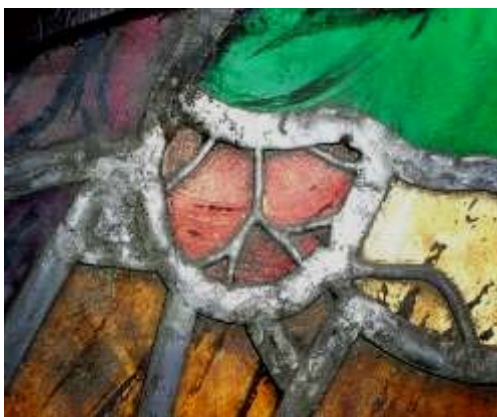
Fig. 5.4: Particolare della tramatura

Oggi la tramatura plumbea si presenta composta da righelli trafilati con una flangia semplice da 8 mm e un'anima di 2-3 mm circa. Abbiamo trovato inoltre residui di una vernice nera, data all'interno su tutta la tramatura; l'ipotesi che avanziamo, confermata da O. Nonfarmale e osservata in altre vetratedel periodo, è quella che i nuovi righelli, posti in opera come sostituzioni, avessero una colorazione troppo appariscente e chiara, che disturbava la vista. Nei restauri precedenti a quello del 1980 i piombi vennero anche utilizzati per suturare le fratture delle tessere vitree (Fig. 5.4).

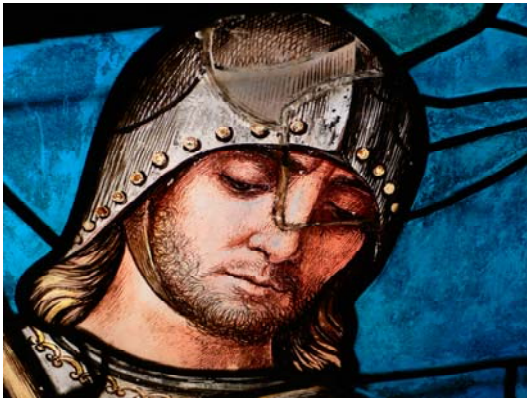
Fig. 5.5: Particolare della testa di S. Teodoro

Diffuse sono anche le rotture delle tessere. Principalmente nelle zone marginali degli antelli (fascette). Per comodità, la loro classificazione è stata fatta dividendole tra composte e semplici. Molte delle tessere rotte, sono state suturate durante gli interventi pregressi; si consideri anche che ogni volta il modo di avvicinarsi al manufatto è stato diverso e quindi troviamo

una sorta di evoluzione degli interventi a volte documentata (vedi testa di S. Teodoro, Antello 32 c – Fig. 5.5).

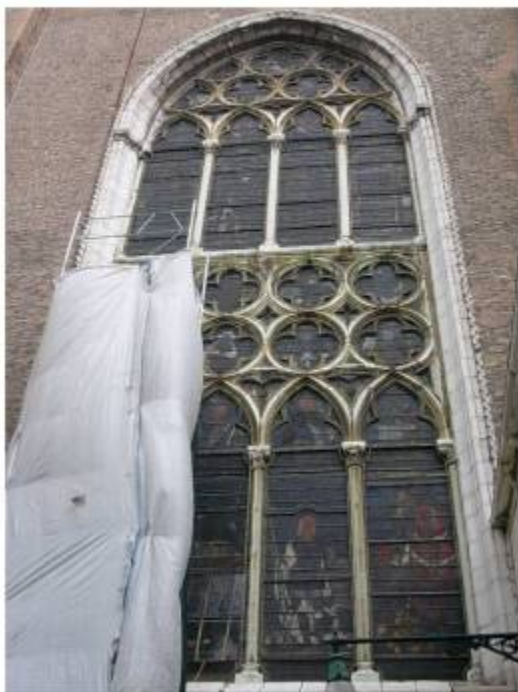
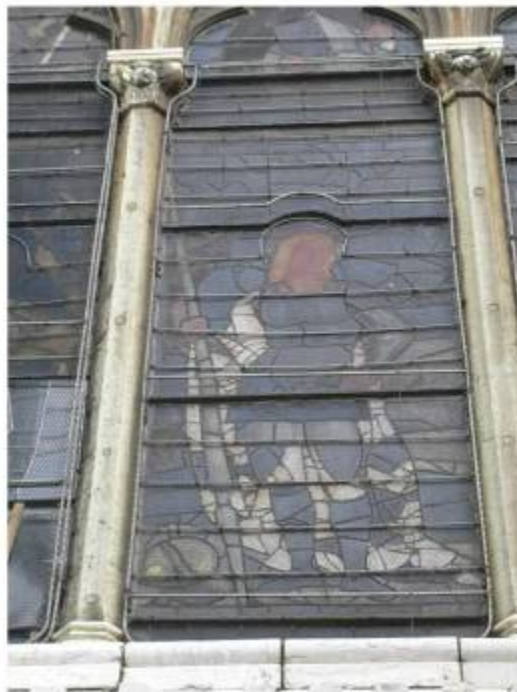
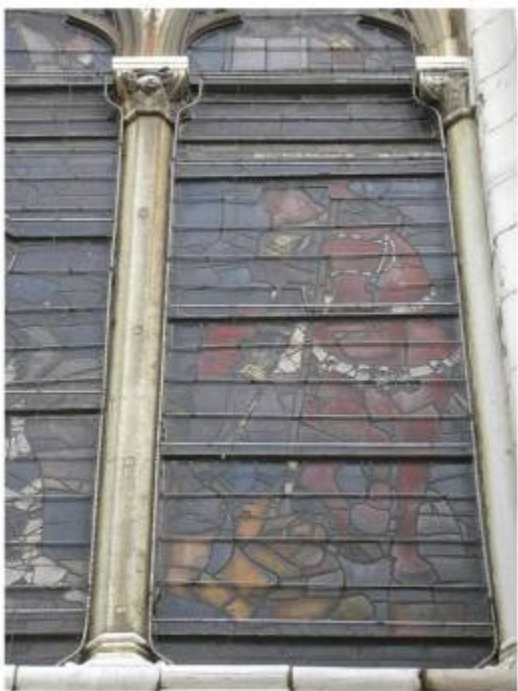
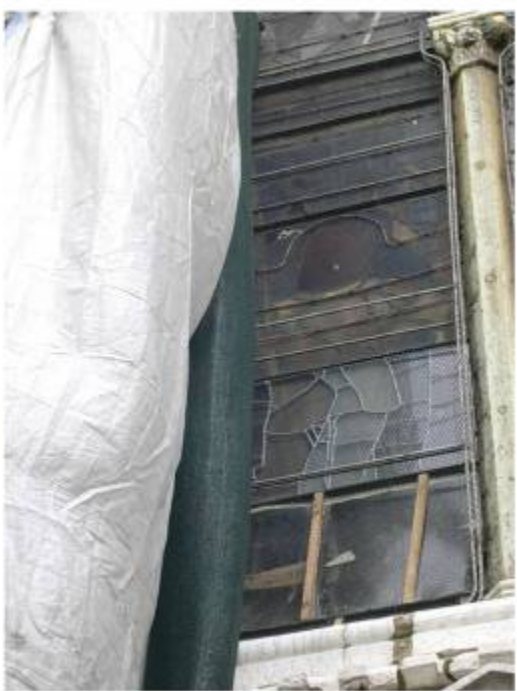
RILIEVO FOTOGRAFICO ESTERNO -Quadrifora bassa-

Per quanto concerne l'esfoliazione e la polverizzazione della grisaglia, diffusa in modo massiccio soprattutto nella parte bassa della vetrata, le cause possono essere di varia natura tra cui:

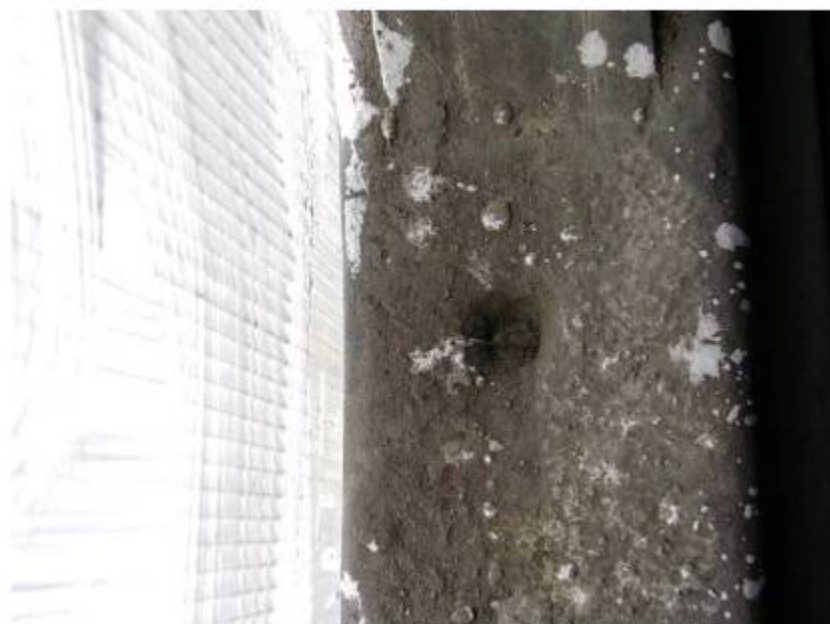
RILIEVO FOTOGRAFICO INTERNO - Ancoraggio degli infissi al cornicione lapideo (silicone, foro per le viti di tenuta)-

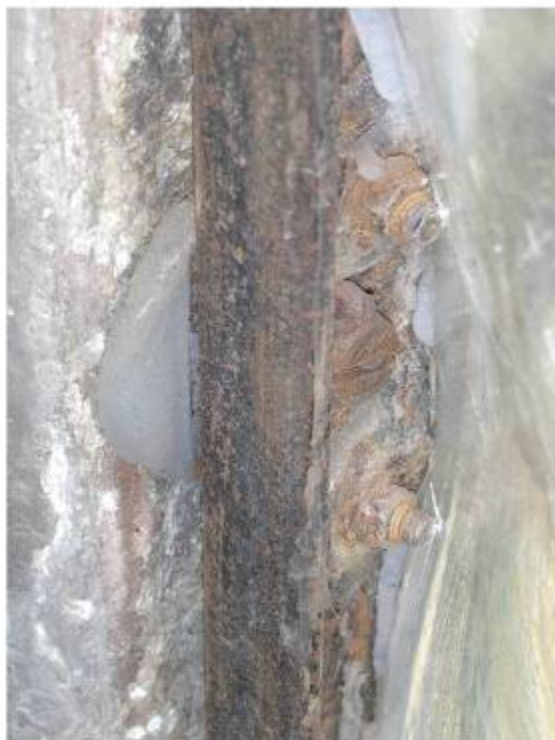
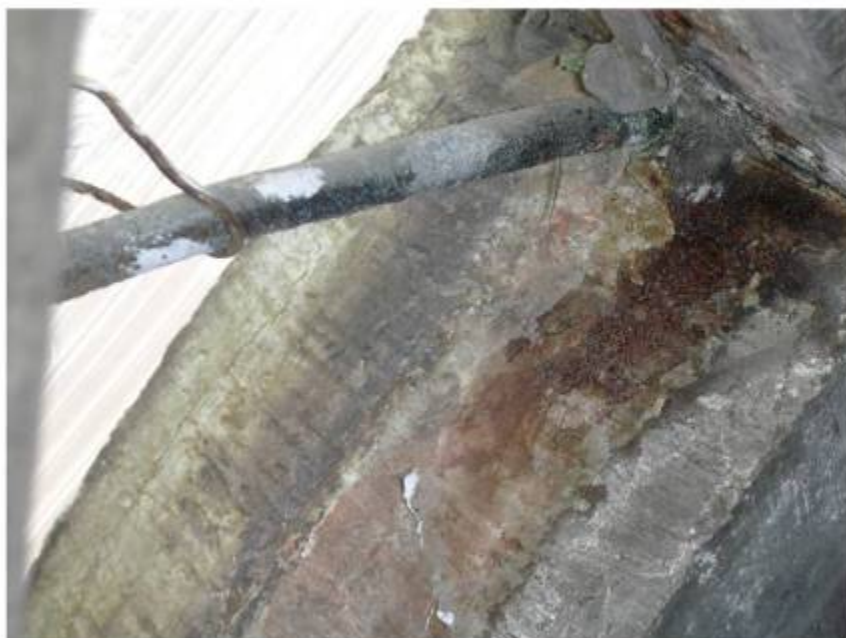
RILIEVO FOTOGRAFICO INTERNO - Ancoraggio degli infissi al cornicione lapideo (silicone, fori per le viti di tenuta)-

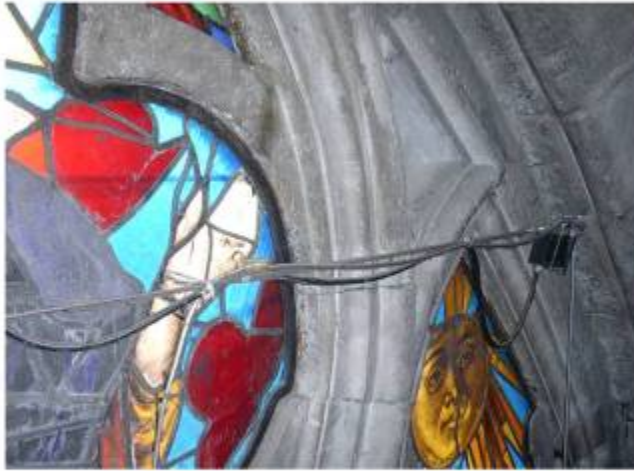
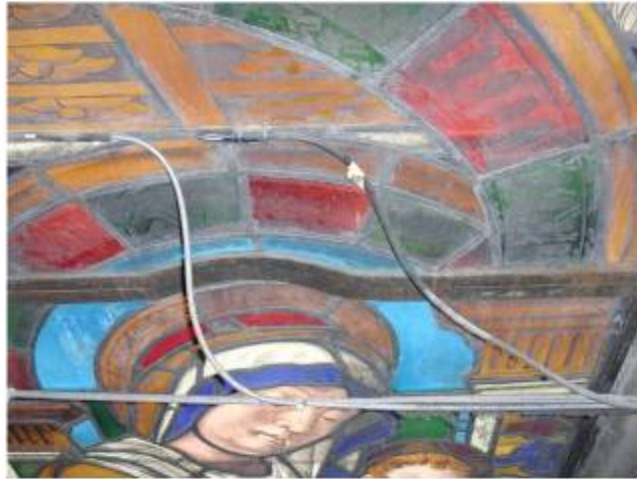
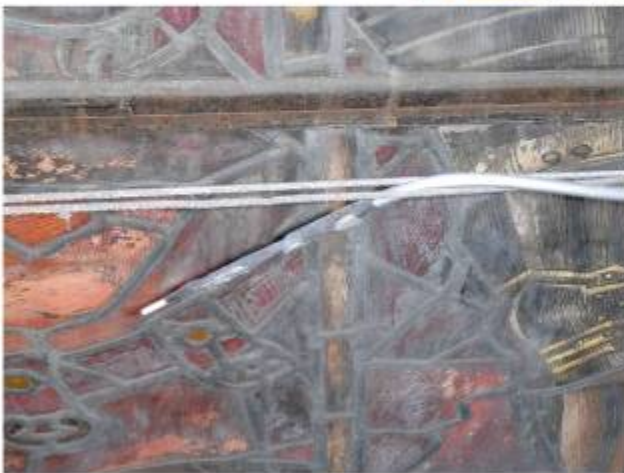
RILIEVO FOTOGRAFICO INTERNO - Sistema di monitoraggio in disuso-

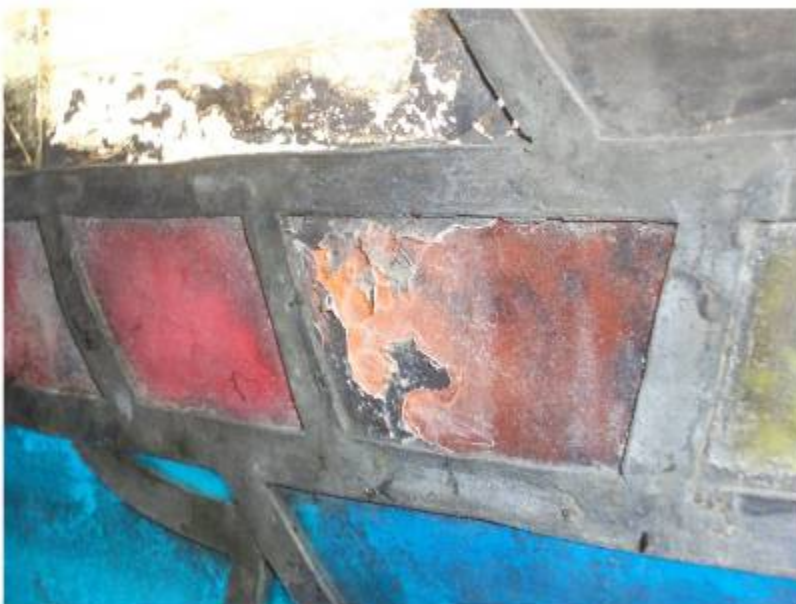
- interventi di restauro eseguiti sommariamente e in modo drastico. Essi possono avere asportato i ritocchi a freddo e le grisaglie;
- problemi nella cottura del colore. Una miscela errata degli elementi componenti la grisaglia, un tempo di cottura troppo breve o troppo lungo e ricotture possono avere creato un'adesione insufficiente tra substrato ed elementi bassofondenti;
- coefficienti di dilatazione termica diversi tra vetro componente la tessera e vetro presente nella grisaglia.

RILIEVO FOTOGRAFICO INTERNO - Esfoliazione della grisaglia-

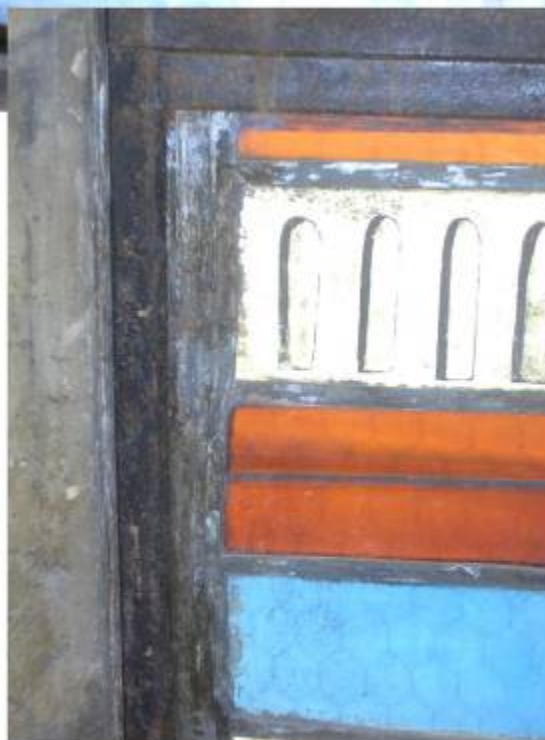
RILIEVO FOTOGRAFICO INTERNO - Accoppiamento di diversi righelli di piombo perimetrale -

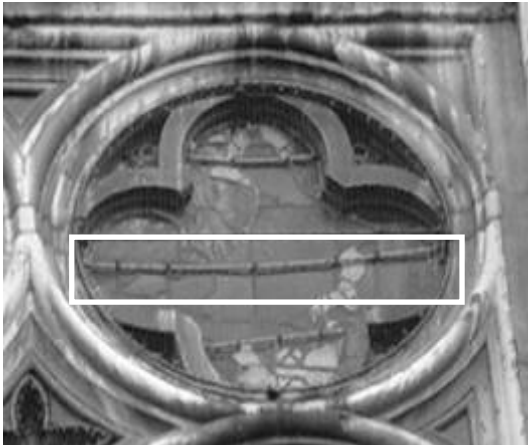
Fig. 6.1: Nel riquadro, particolare di una barra di sostegno deformata

Durante i rilievi è stato possibile riscontrare che numerosi antelli presentano spancature, fenomeno spesso riscontrato nelle vetrate e che solitamente comporta la rottura dei filetti di rame che rendono solidali antello e barre metalliche esterne: le strutture di sostegno, staccatesi dall'antello, non oppongono più resistenza e l'antello stesso si deforma. In questo caso, invece, i filetti di rame in corrispondenza delle spancature sono intatti:

una analisi più approfondita ha messo in luce che le stesse barre metalliche esterne si sono deformate (Fig. 6.1) seguendo i movimenti dell'antello ed il sistema risulta complessivamente molto rigido e fragile.

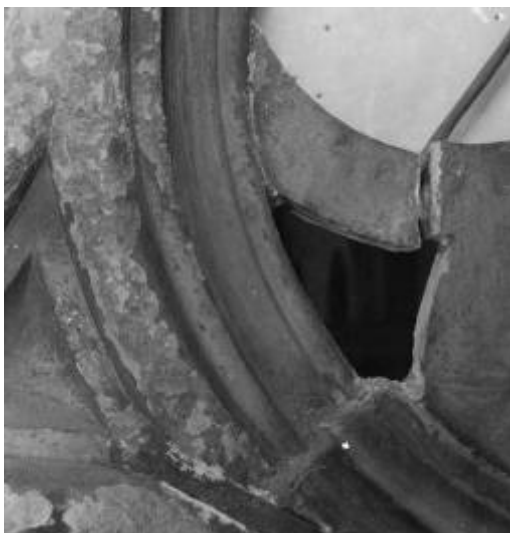
Fig. 6.3: Particolare della finestra lapidea. Archivio fotografico della soprintendenza BAPPSAE di Venezia -1906-

Alla luce di queste evidenze ed analizzando i documenti riguardanti gli interventi di restauro pregressi conservati presso l'Archivio Fotografico della Soprintendenza ai Beni Architettonici, per il Paesaggio, e per il Patrimonio Storico, Artistico ed Etnoantropologico (BAPPSAE) di Venezia, si è visto come, nel 1902, lo stato di conservazione della finestra lapidea fosse decisamente preoccupante (Figg. 6.3 e 6.4). Nel restauro dei primi del '900 l'intero muro venne consolidato e alcuni conci sostituiti.

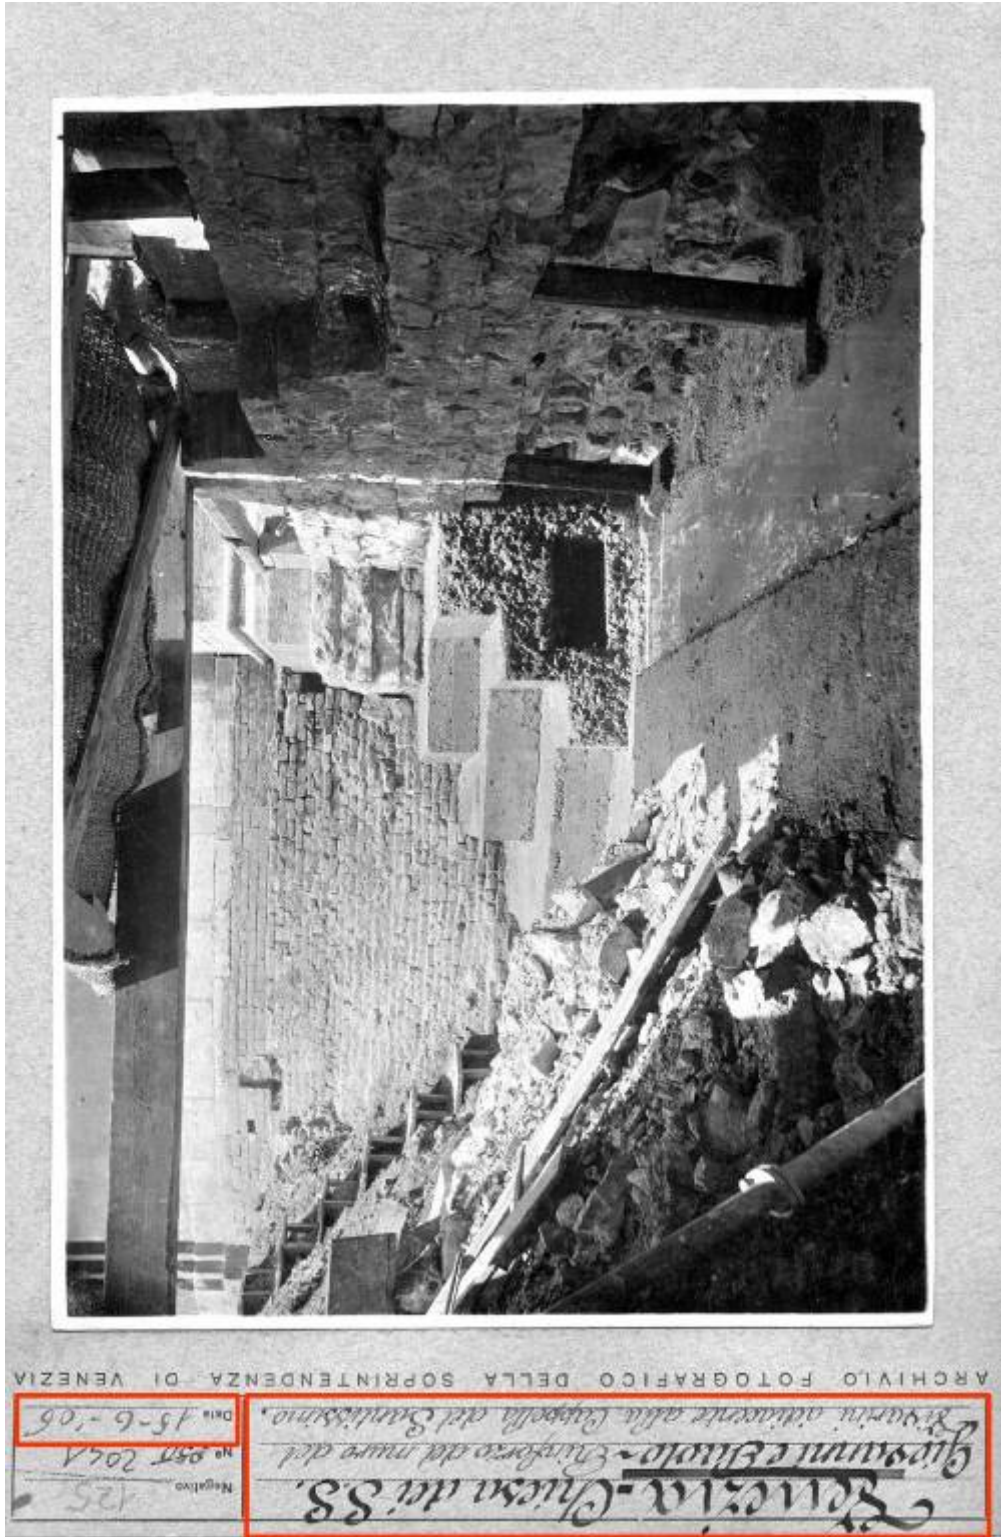
Fig. 6.4: Immagine dei lavori eseguiti sulla parete. Archivio fotografico della soprintendenza BAPPSAE di Venezia - 1906-

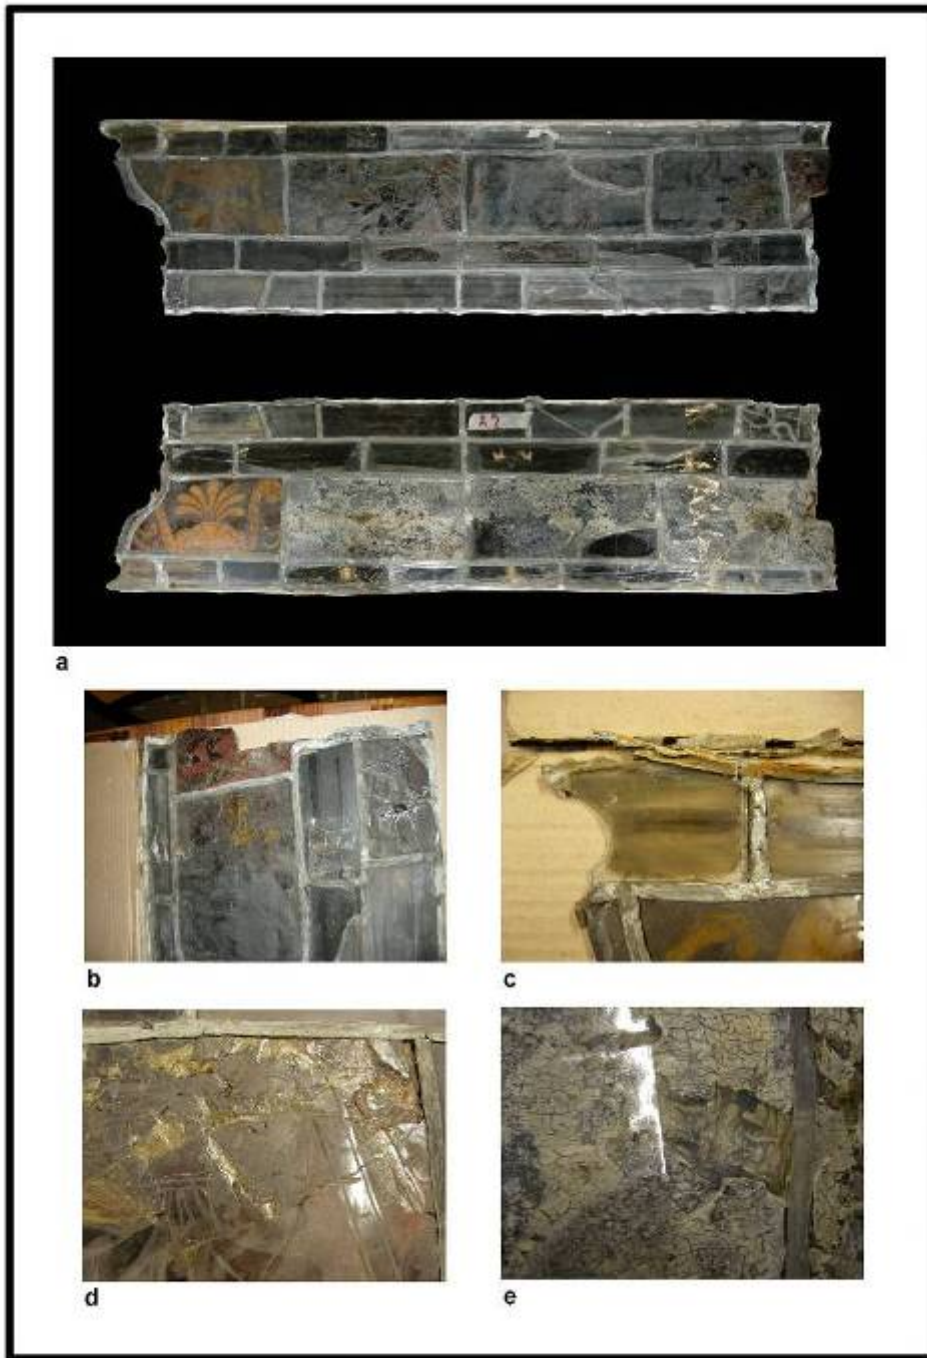
Di particolare interesse è risultato l'antello 35a che costituisce il fregio superiore dell'ultima finestra della quadrifora bassa (Fig. 8.1). Infatti, mentre gli altri pannelli sono in condizioni che potremmo definire discrete, l'antello 35a si presenta in uno stato di conservazione decisamente precario (Fig. 8.2a). L'antello è stato rimosso dal telaio tagliando il silicone utilizzato nel restauro del 1980 per assicurare i pannelli ai rispettivi infissi. Questa operazione è stata evidentemente condotta senza fare attenzione alla salvaguardia dei piombi perimetrali, che risultano lacunosi in vari punti (Figg. 8.2b, 8.2c). Secondo quanto riportato nella bibliografia, nel restauro del 1980 le fratture delle tessere vitree sono state suturate con silicone e le lacune delle stesse integrate mediante l'uso di resine epossidiche. Entrambi i materiali sono stati utilizzati in eccesso e si notano concrezioni, ormai ingiallite, sulle superfici vitree (Figg. 8.2b e 8.2d). Inoltre, per conferire solidità alle tessere più grandi riparate con questi materiali, queste sono state foderate dall'esterno con carta giapponese imbevuta di paraloid B-72. Questo ha portato alla formazione di una incrostazione rigida di colore biancastro presente su tutta la superficie esterna di tali tessere (Fig 8.2e).

Fig. 8.2: Immagini del recto (sopra) e del verso (sotto) dell'antello 35a (a) e alcuni particolari significativi (b, c, d, e)

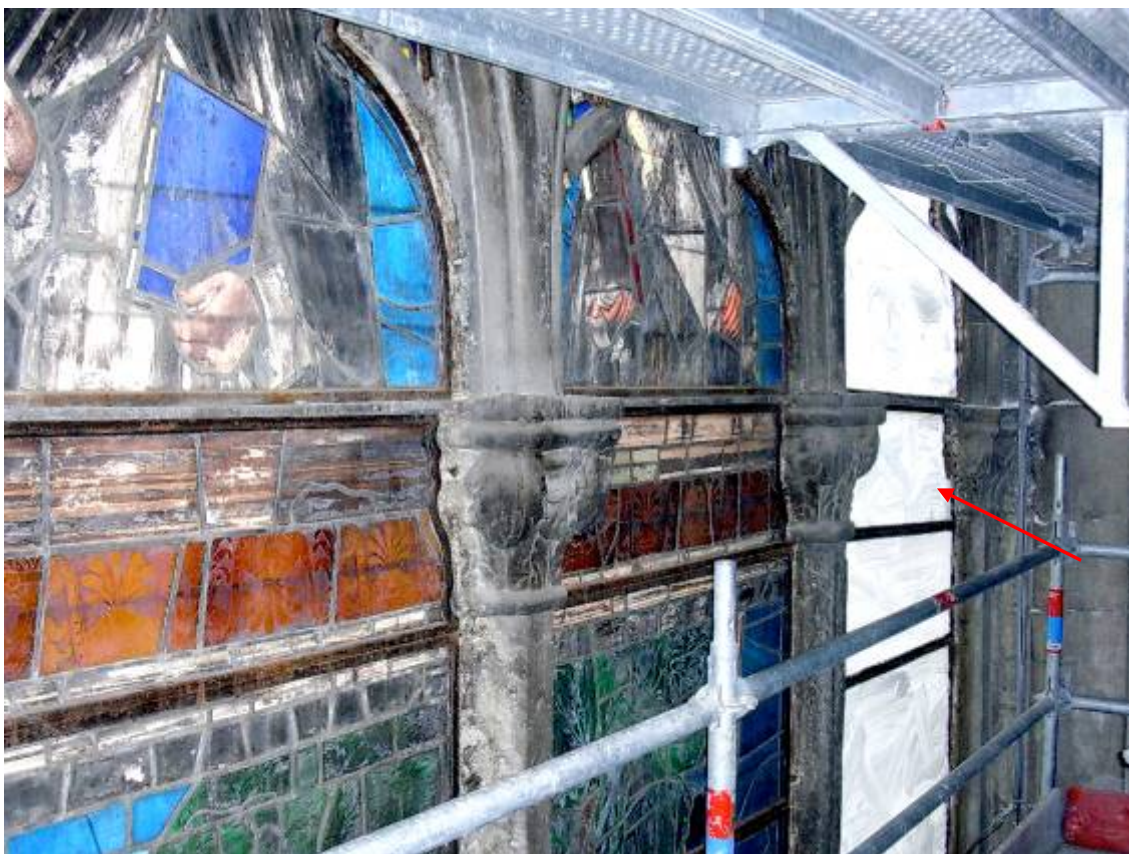
Fig. 8.3: Antello 35 a. Foto della quadrifora bassa, si noti il vano finestra attualmente tamponato.

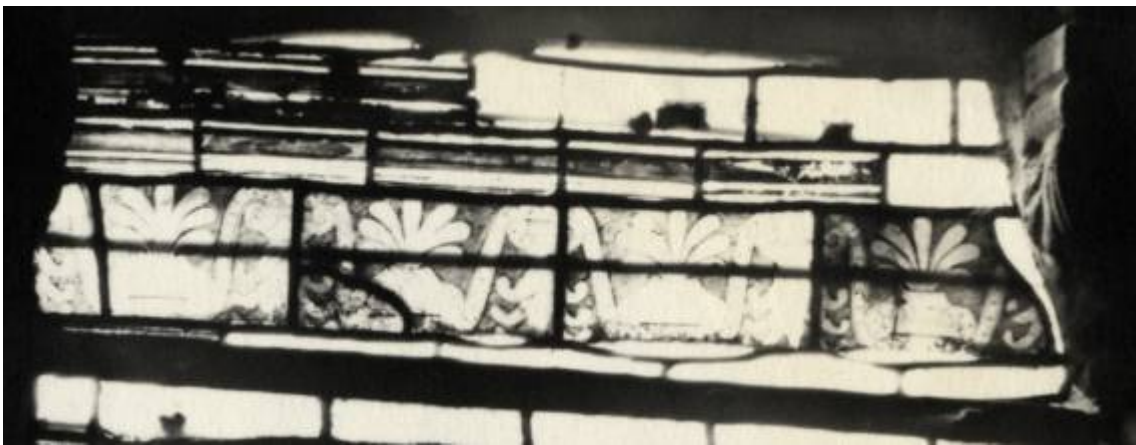
Tale ipotesi si rafforza anche osservando l'immagine riportata di seguito relativa alle condizioni dell'antello prima dell'intervento del 1908 dove è ben visibile il dissesto generalizzato dei righelli.

Fig. 8.13: Immagine dello stato di fatto dell'antello 35 a prima del restauro del 1908

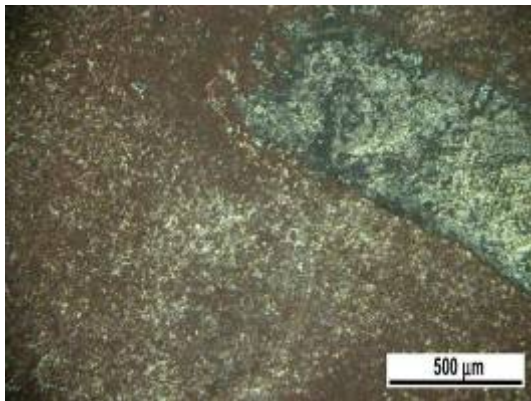
Guardando alla struttura degli strati di grisaglia dei campioni 9 e 15 si può vedere che i due materiali sono morfologicamente simili.

Fig. 8.14: Campione 15, immagine in luce riflessa della grisaglia depositata sulla tessera (Reflected Light Brightfield Mode, obiettivo 5x)

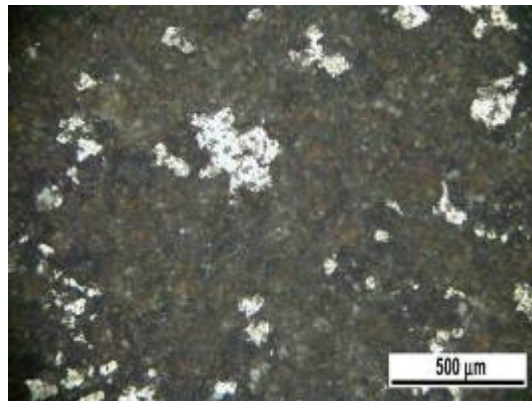
Fig. 8.15: Campione 9, immagine in luce riflessa della grisaglia depositata sulla tessera (Reflected Light Brightfield Mode, obiettivo 5x)

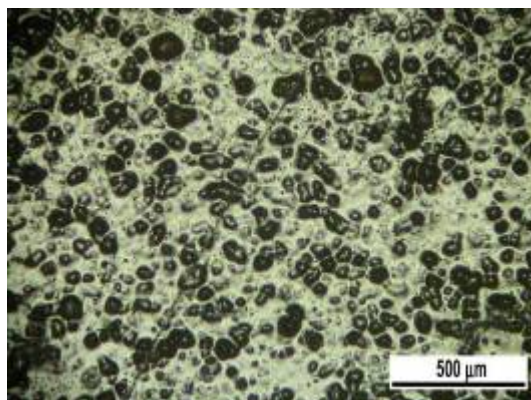
Gli strati pittorici depositati sui campioni 10 e 11 si presentano invece molto diversi rispetto alle grisaglie appena viste.

Fig. 8.16: Campione 10, immagine in luce riflessa dello strato pittorico depositato sulla tessera (Reflected Light Brightfield Mode, obiettivo 5x)

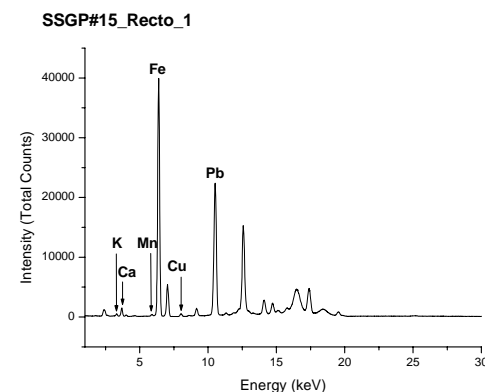
Dagli spettri XRF si può notare come i quattro tipi di grisaglia presentino i segnali relativi agli stessi elementi (il campione 14 costituisce un caso a parte in quanto l'intera superficie della tessera è coperta da patine di alterazione spesse e molto coese), mentre nel caso dei due strati pittorici solo il segnale relativo al ferro presenta una intensità considerevole.

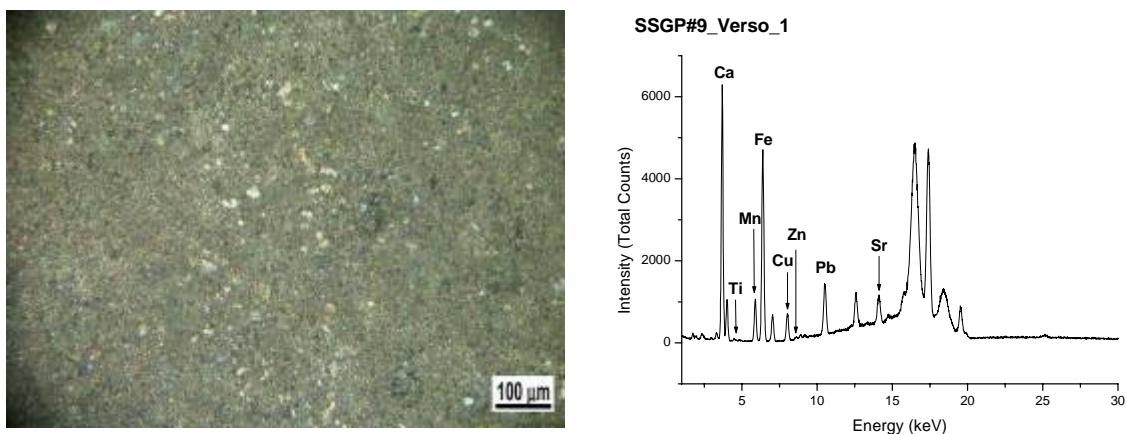
Fig. 8.24: Campione 9 – Verso, immagine al microscopio ottico di una patina consistente e relativo spettro XRF

Come si può vedere nel primo caso la patina copre tutta la superficie del vetro mentre nel secondo caso il substrato è visibile. Andando ad osservare gli spettri XRF è possibile notare che i segnali relativi a Fe, Pb e Cu calano visibilmente in intensità quando si passa dalla superficie in cui la patina è più consistente a quella in cui ve ne è meno.

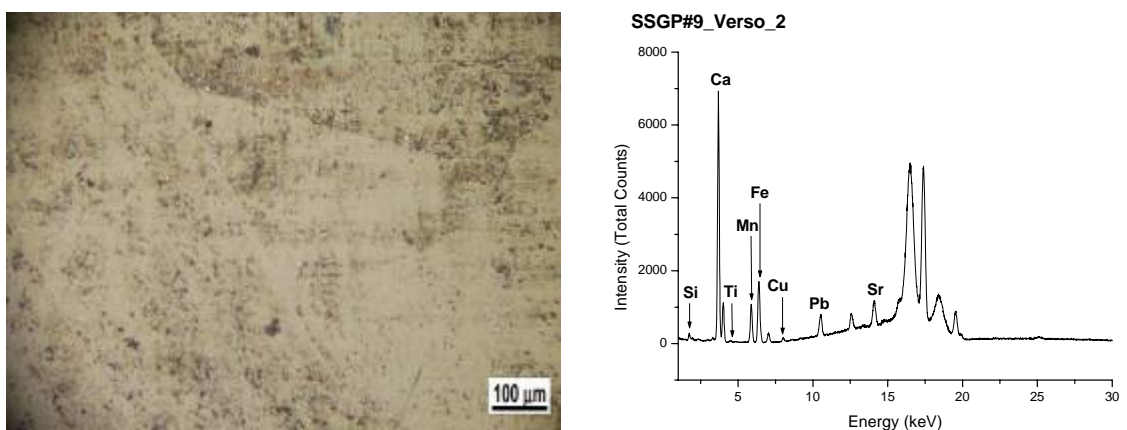
Fig. 8.25: Campione 9 – Verso, immagine al microscopio ottico di una patina poco consistente e relativo spettro XRF

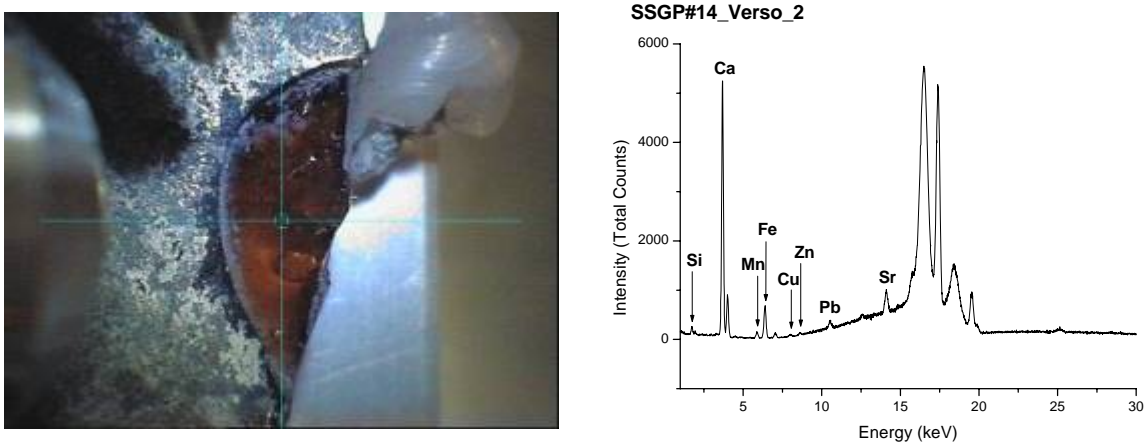
Fig. 8.27: Campione 14 – Recto, immagine del medesimo punto dopo l'operazione di pulizia e relativo spettro XRF

Anche in questo caso l'analisi della patina ha messo in luce la presenza di Fe, Pb, Cu e Zn: elementi i cui segnali calano decisamente in intensità nello spettro relativo all'analisi dello stesso punto dopo la rimozione della patina.

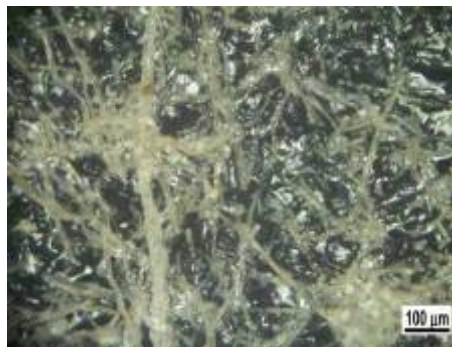
Il campione è stato prelevato dal verso della tessera 16. La superficie della tessera è completamente ricoperta da materiale polimerico di sintesi che ormai si presenta come una incrostazione biancastra. Nel polimero sono anche inglobate fibre di carta giapponese utilizzata per applicare tramite impacchi il polimero.

Fig. 8.29: Immagine al microscopio ottico del polimero applicato: sono visibili le fibre di carta giapponese rimaste inglobate nel materiale

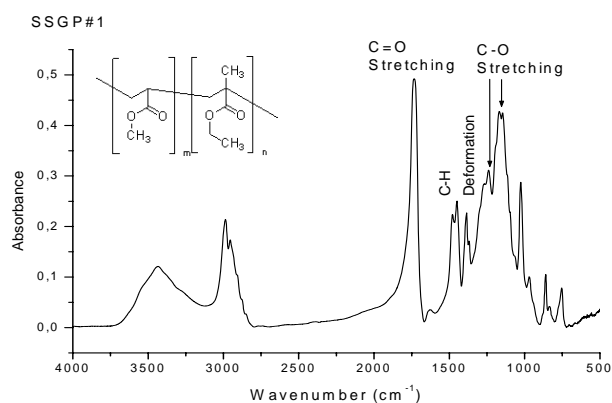
Fig. 8.30: Spettro IR del campione SSGP#1. Le bande presenti sono in buona corrispondenza con quelle proprie del Paraloid B72 (polimetil acrilato etil metacrilato copolimero) - in alto a sinistra.

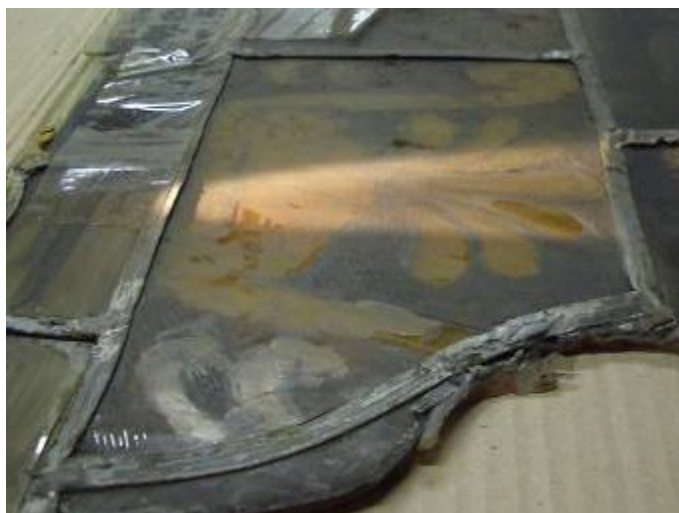
Il campione è stato prelevato dal retro della tessera 18. La superficie della tessera è coperta da un leggero strato di paraloid utilizzato per velare la trasparenza della tessera.

Fig. 8.31: Immagine del verso della tessera 18. E' visibile il sottile strato di paraloid applicato sulla superficie.

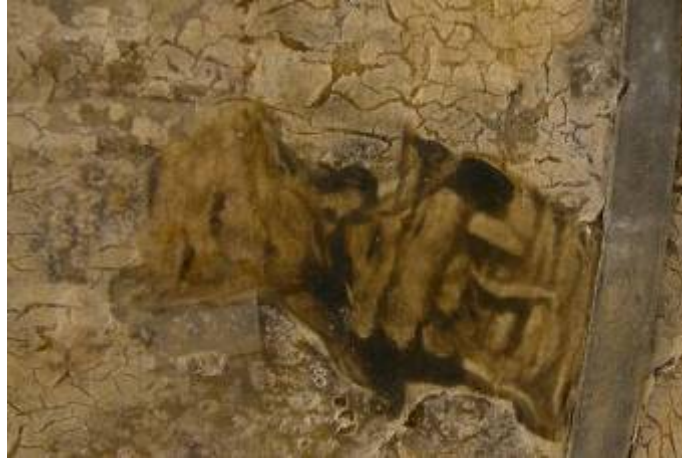
Il campione è stato prelevato dal riempimento di una lacuna della tessera 14. Secondo i dati riportati nella documentazione a nostra disposizione il materiale doveva essere una resina epossidica; in realtà le analisi hanno rivelato trattarsi di silicone.

Fig. 8.33: Immagine di una lacuna riempita con il polimero esaminato.

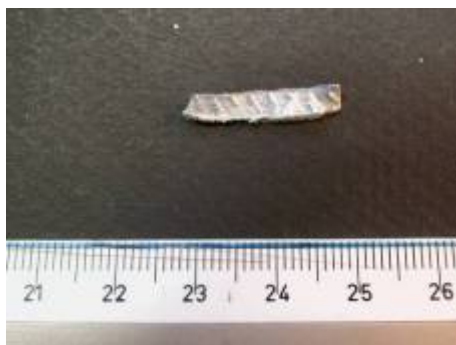
Fig. 8.38: Immagine del campione SSGP#12.

Il campione è un frammento di piombo perimetrale dell'antello: esso presenta depositi biancastri sulla superficie. Il campione è stato analizzato mediante spettroscopia di fotoelettroni ai raggi X (XPS).

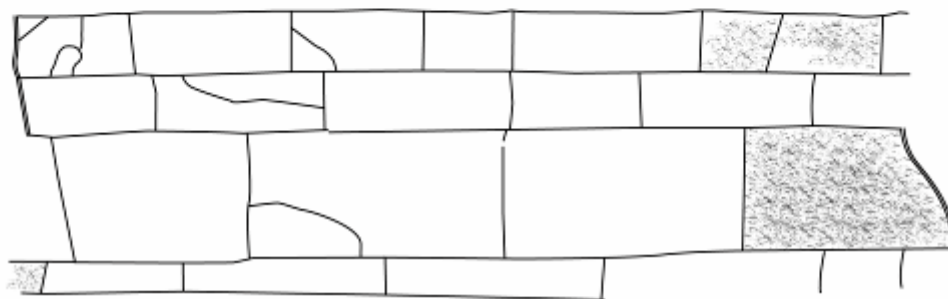
Chiesa di SS.Giovanni e Paolo - Venezia
 Grande Vetrata Transetto (Vetrata Vivarini)
 Antello 35 a

| Corrosione delle tessere | Sutura silicone acetico (analisi campione 3) |
| Mancanza | Sutura con piombo |
| silicone acetico + strato pittorico | Deposito superficiale |
