Valutazione dell'efficienza dei cantieri di cippatura

Un caso studio del progetto LogisitCiPlus in ambito forestale montano

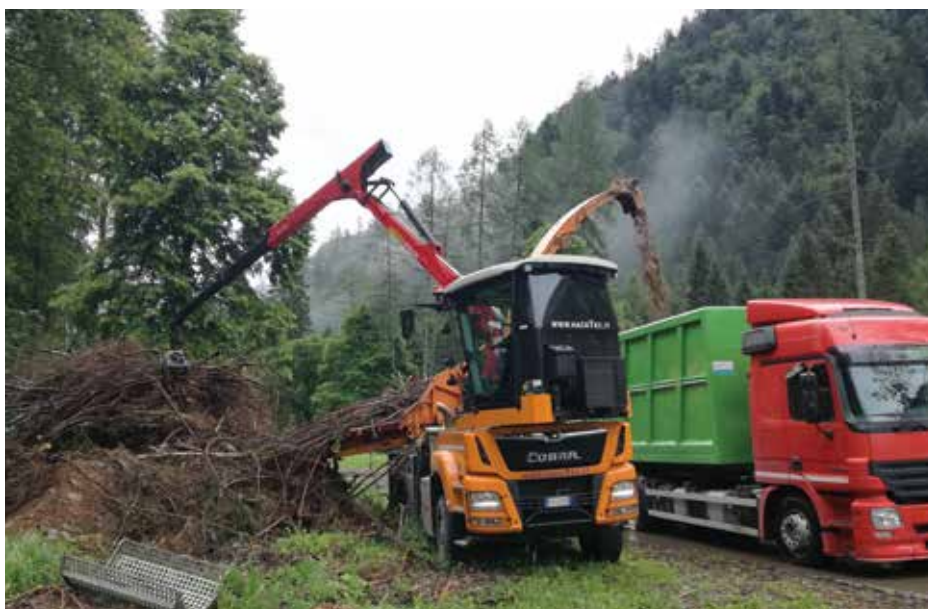
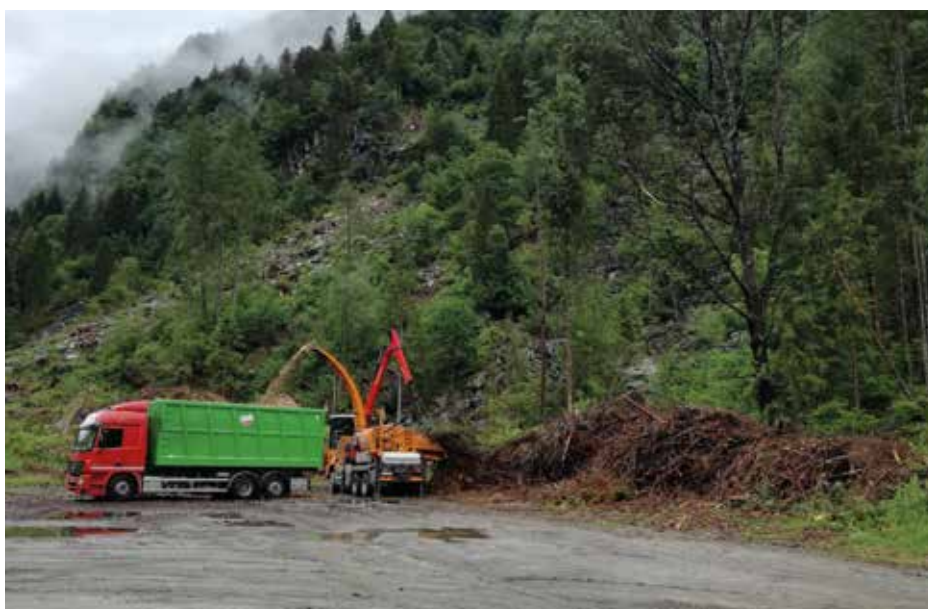
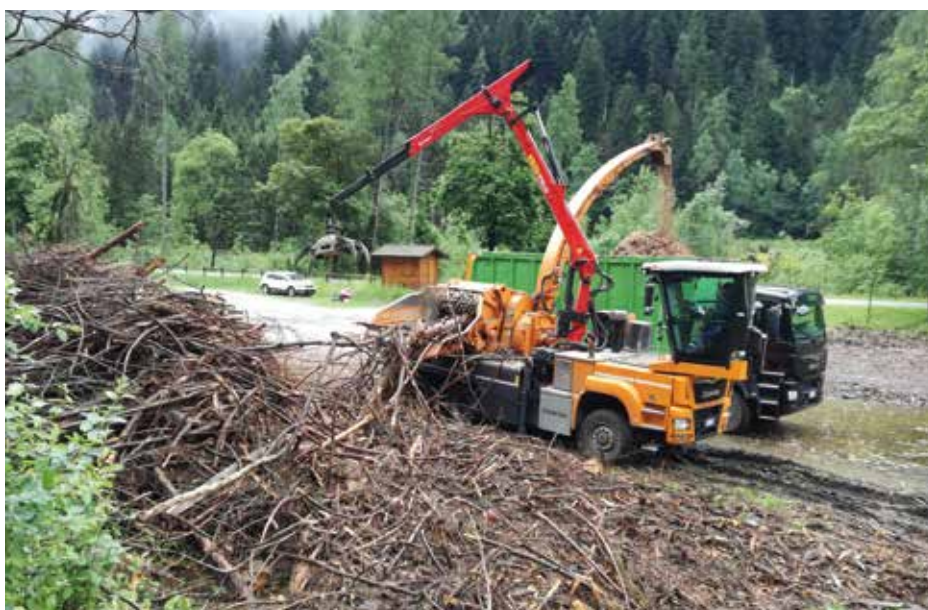
All'interno di un piazzale, su fondo naturale, erano presenti tre cataste composte da residui di utilizzazioni forestali principalmente di abete rosso (*Picea abies*) e con ridotta quota di latifoglie quali faggio (*Fagus sylvatica*), betulla (*Betula pendula*) e acero campestre (*Acer campestre*) (Foto 1, 2, 3) Le tre cataste derivavano dall'utilizzazione di un cantiere localizzato in aree danneggiate da schianti da vento in seguito alla tempesta Vaia

La produttività lorda, considerando i tempi morti, è stata di circa 89 mst/h, mentre la produttività netta di circa 115 mst/h. L'efficienza del cantiere, calcolata come rapporto tra tempo effettivo di cippatura e tempo totale inclusi tempi morti, è stato del 77%. L'operazione di cippatura ha comportato un consumo unitario di 0,35 l/mst, pari a 1,07 kg CO₂eq/MWh.

La buona accessibilità al cantiere e l'utilizzo di due motrici ha migliorato il trasporto al piazzale di stoccaggio intermedio, fatto interamente su strada asfaltata, che ha permesso di ottimizzare i tempi di attesa ad una media di 5 minuti.

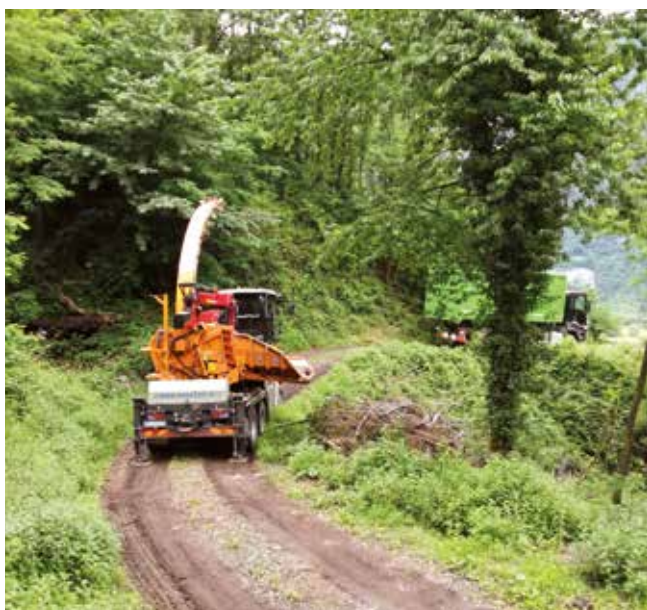
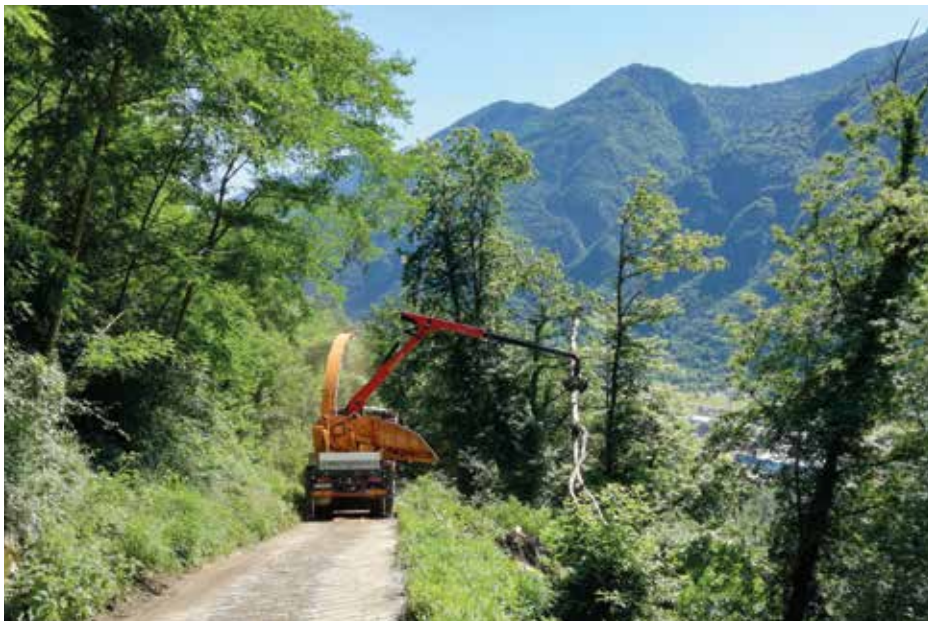
La cippatura ha riguardato sia ramaglie sia residui di legname principalmente di castagno (*Castanea sativa Mill.*), abete rosso (*Picea abies*) e pino silvestre (*Pinus sylvestris*), derivanti dall'utilizzazione forestale di un cantiere in aree danneggiate da schianti da vento in seguito alla tempesta Vaia (Foto 4 e 5).

Durante il monitoraggio dell'attività di cippatura, la macchina prelevava il legname da quattro cataste situate a bordo strada della medesima strada forestale; solo una delle quattro cataste era disposta a bordo strada di un tratto di strada forestale rinforzata con calcestruzzo a causa dell'elevata pendenza. Tutte le cataste erano composte da piante prevalentemente intere, con lunghezza anche superiore ai 15 m.

La presenza di piante intere, poste parallelamente alla strada forestale, insieme all'elevata distanza della parte distale della catasta dalla via, ha costretto l'operatore della cippatrice ad effettuare numerose manovre per completare il caricamento del materiale legnoso nella bocca della macchina. La disposizione delle cataste e i ridotti spazi di manovra hanno obbligato l'operatore al caricamento del cippato ruotando il camino al di sopra della cabina della cippatrice. La logistica complessa del cantiere e la strada forestale, di larghezza di circa 3,5 m, ha portato ad una riduzione significativa della produttività della cippatrice, con tempi di attesa medi di 15 minuti.
